LA GESTION PATRIMONIALE DES RESEAUX D'ASSAINISSEMENT EN SEINE-SAINT-DENIS

Etude de la durabilité des travaux de
réhabilitation des canalisations
d'assainissement non-visitables

Intervenante : Céline ZAETTA

Date : 18 juin 2013

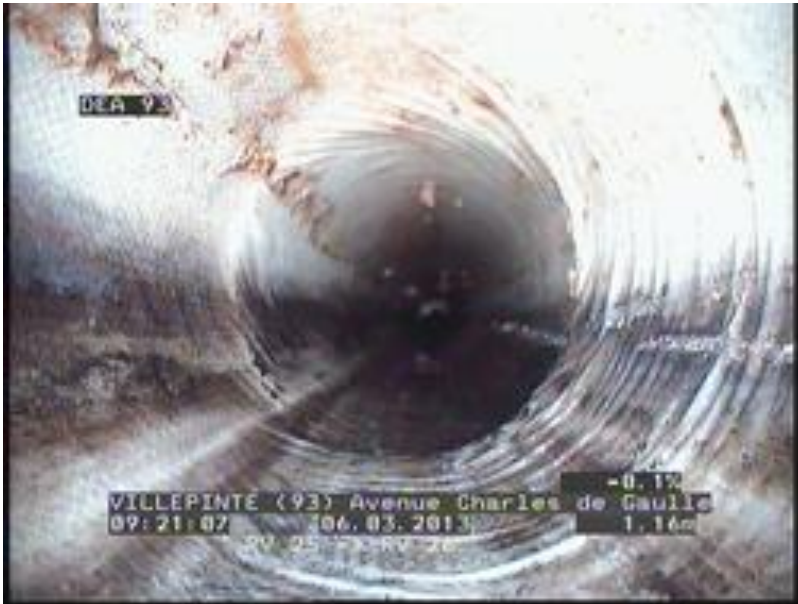
- Géométrie de l'ouvrage

Revêtement ondulé

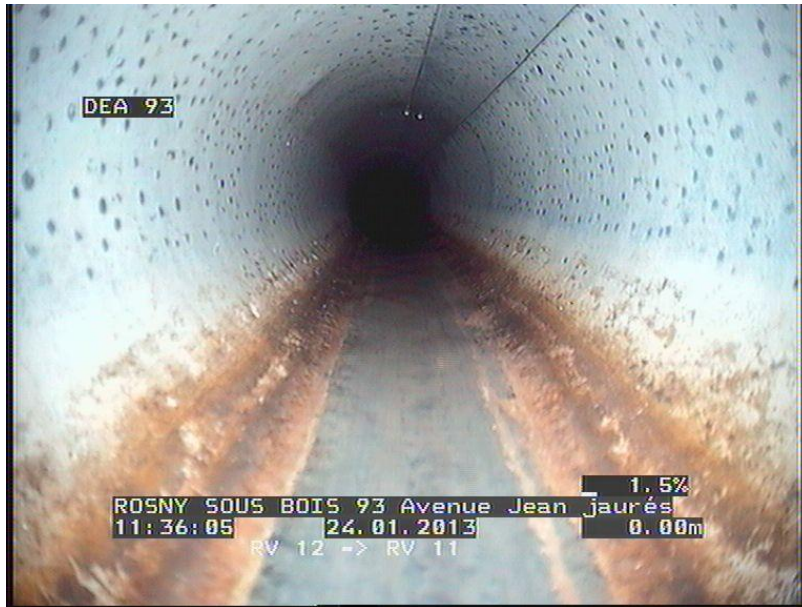
- Géométrie de l'ouvrage
- Mise en place du chemisage

Décoloration du revêtement

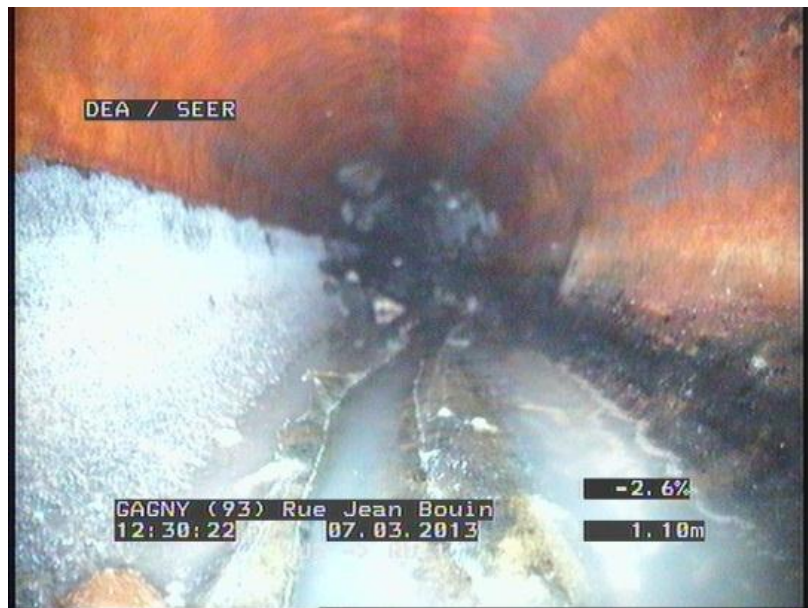
- Géométrie de l'ouvrage
- Mise en place du chemisage

Détachement du revêtement

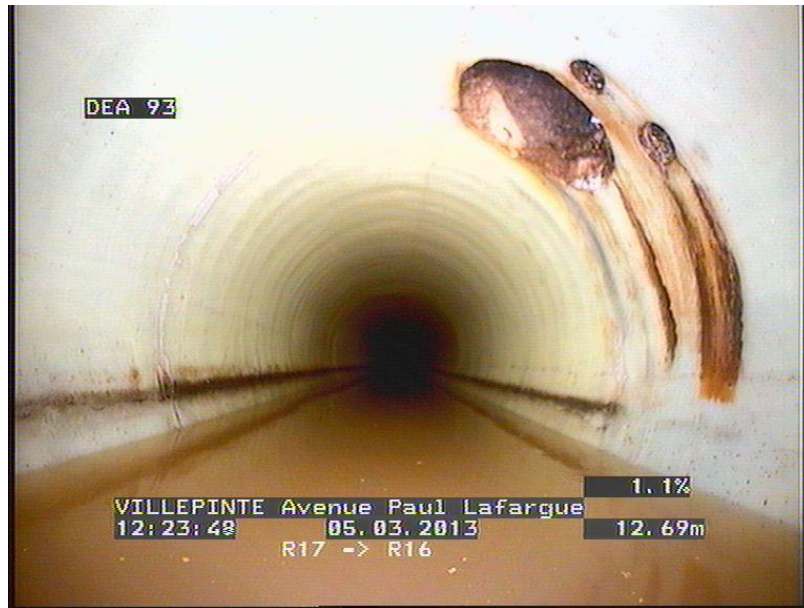
- Géométrie de l'ouvrage
- Mise en place du chemisage

Trous dans le revêtement

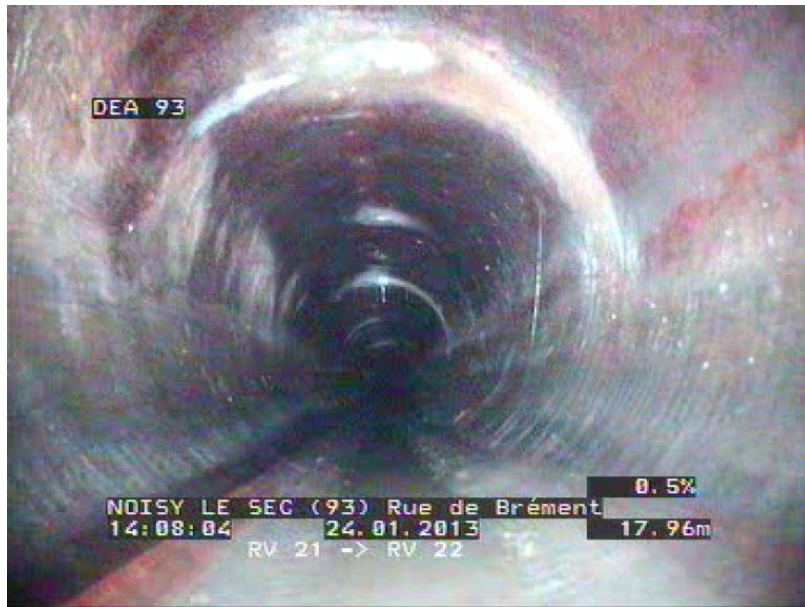
- Géométrie de l'ouvrage
- Mise en place du chemisage
- Apparition sans causes évidentes

Décoloration du revêtement
Infiltration par suintement

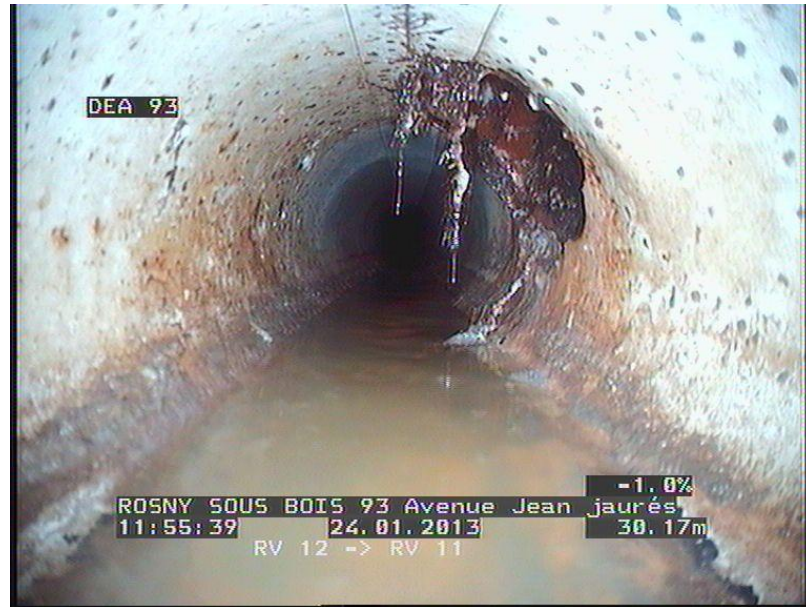
○ Racines

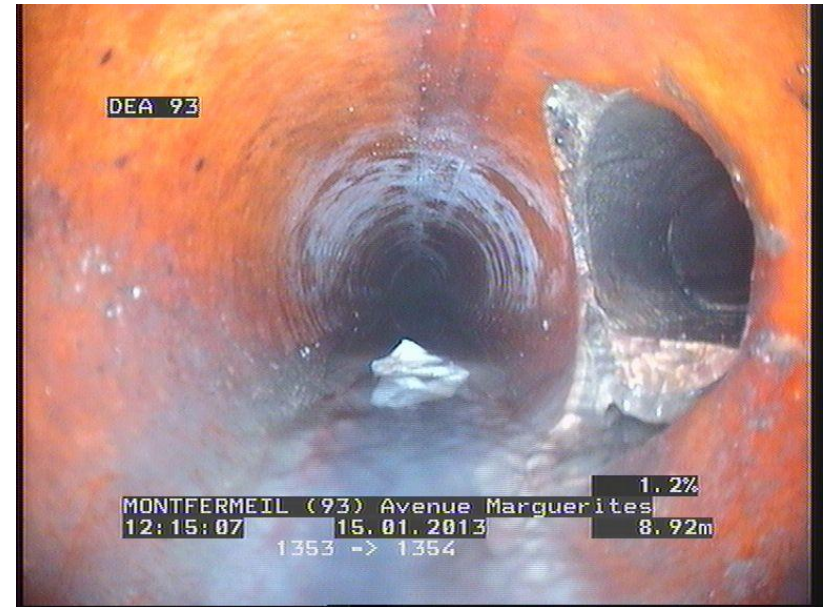
○ Intrusion d'eau de la nappe

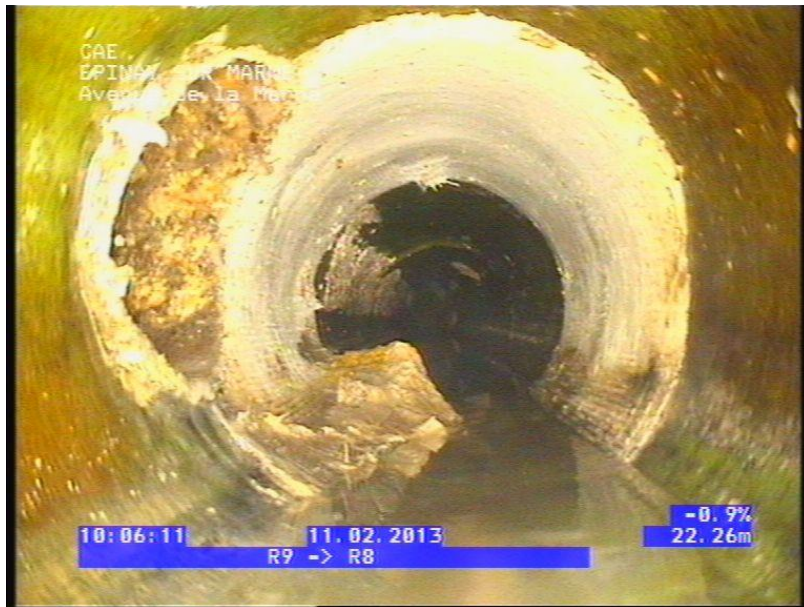
* Traitement par chemisage ponctuel

Nombre manchettes
défectueuses

11 / 27
