JOURNÉE TECHNIQUE  
DES TRAVAUX « SANS TRANCHÉE »

## Réhabilitation d'un ovoïde 160 sur la commune de La Penne sur Huveaune (Métropole Aix Marseille Provence)

Nicolas Cuenca – SPL Eau des Collines  
Clément JACQUINOT – Cabinet MERLIN  
Stéphane PLIGERSDORFFER – Infranéo  
Sébastien CRAUSTE - SADE

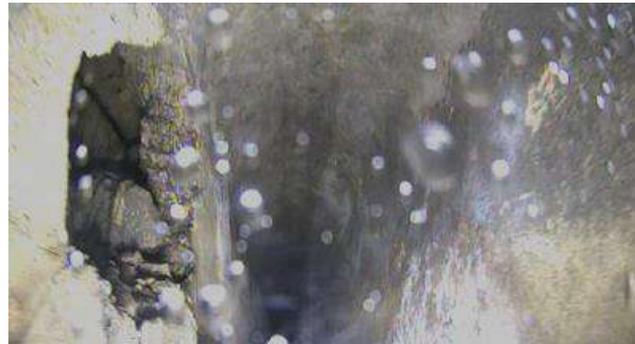
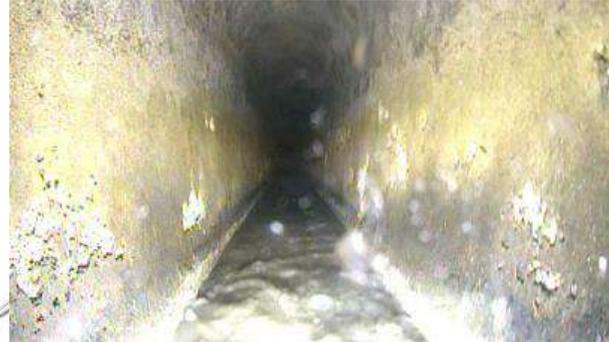
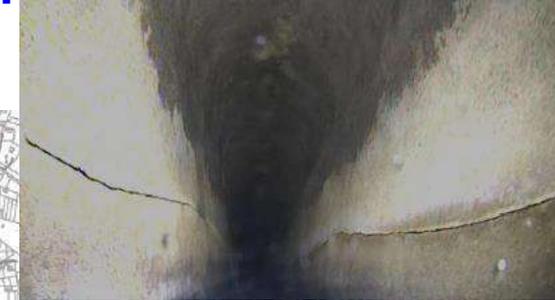
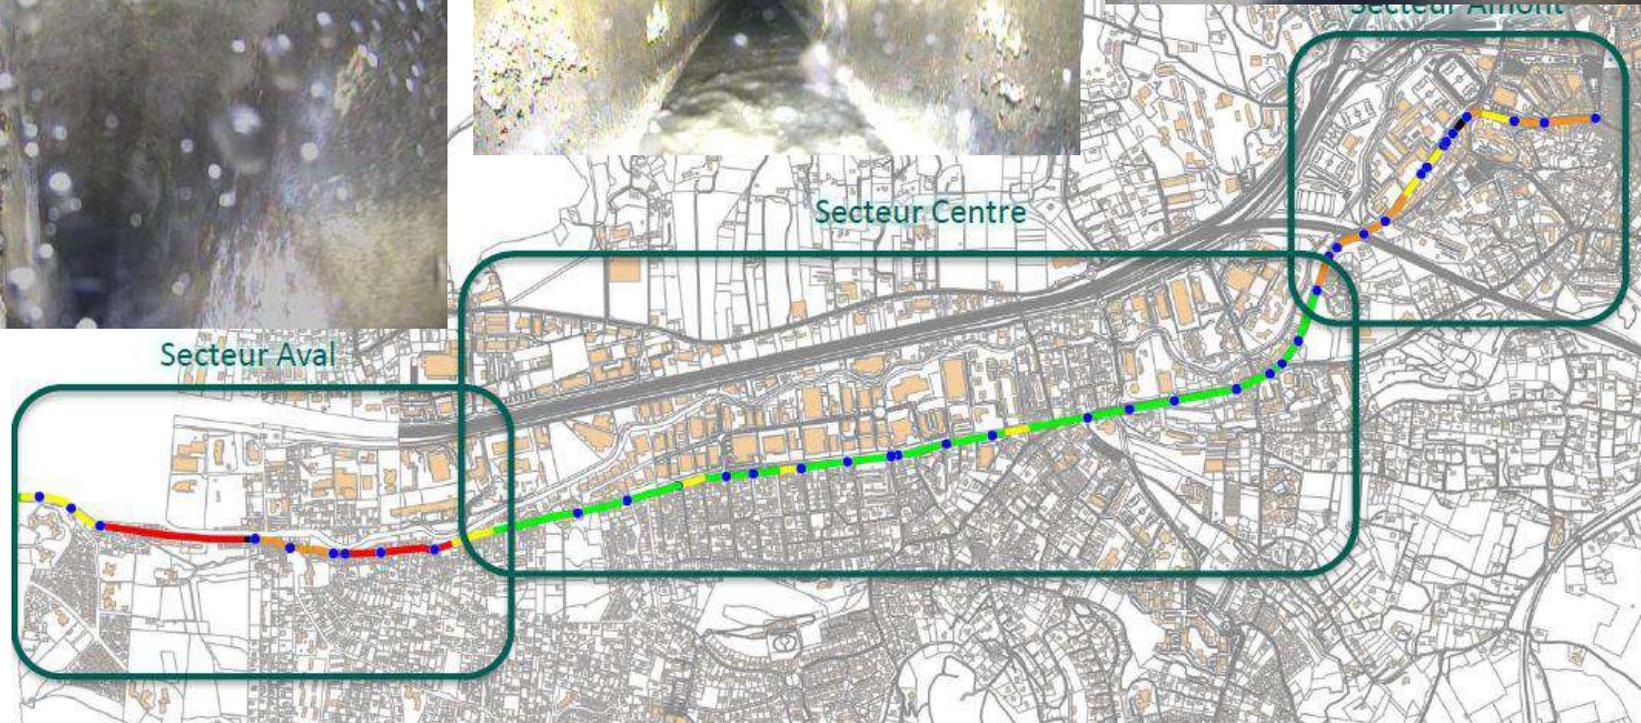
- Non diagnostiqué
- Fortement dégradé
- Importants désordres visibles
- Désordres visibles
- Peu ou pas dégradé

➔ **Secteur Aval à traité en priorité : 1600ml sur La Penne-sur-Huveaune**

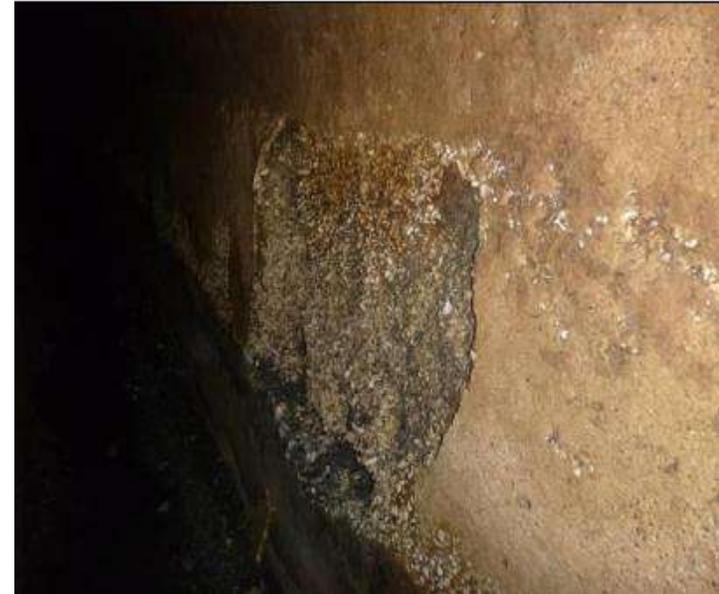
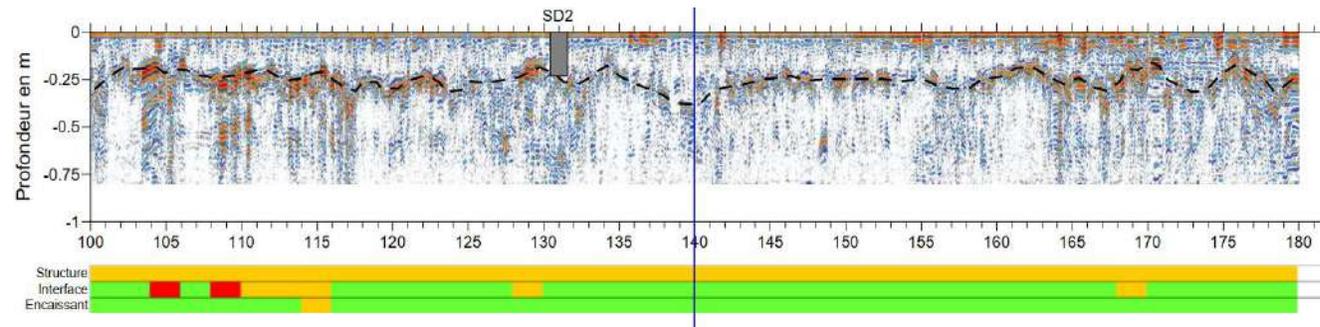
- **FONCTION STRUCTURELLE: ACCEPTABLE**  
(complexe Structure/sol est satisfaisant vis à vis des contraintes mécanique que subit l'ouvrage)
- **FONCTION D'ETANCHEITE: NON SATISFAISANTE**  
(Disparation d 'enduit exposant les granulats)
- **FONCTION HYDRAULIQUE: NON SATISFAISANTE**
- Difficulté d'exploitation (cheminée étroite, dépôts...)

Réalisation d'un enduit béton de protection(2/3cm)

Reprofilage du radier
