JOURNÉE TECHNIQUE  
DES TRAVAUX « SANS TRANCHÉE »

## Réhabilitation d'un ovoïde 160 sur la commune de La Penne sur Huveaune (Métropole Aix Marseille Provence)

Nicolas Cuenca – SPL Eau des Collines  
Clément JACQUINOT – Cabinet MERLIN  
Stéphane PLIGERSDORFFER – Infranéo  
Sébastien CRAUSTE - SADE

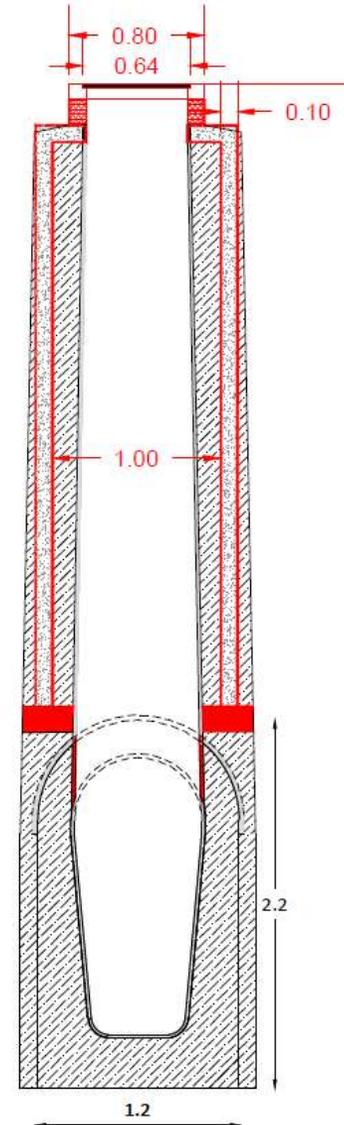
Regard Existant Réhabilité

↳ Création de nouveaux regards et réhabilitation des existants

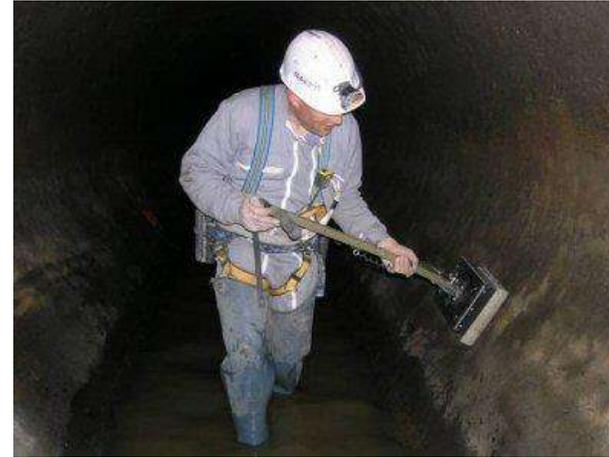
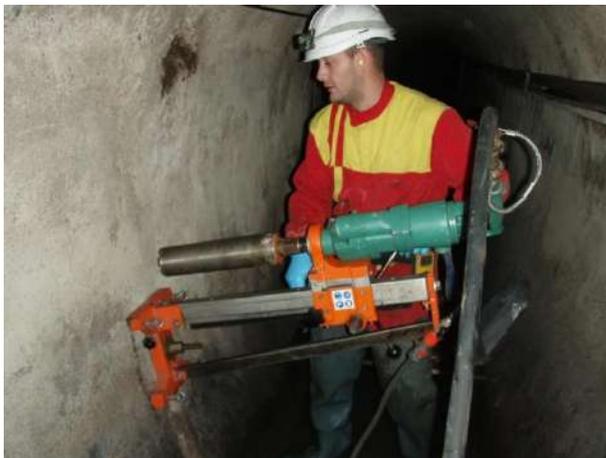
- Inspection visuelle
- Géoradar
- Carottage de structure

- Réalisation d'essais pénétrométrique dans les terrains
- Essais de compression sur béton
- Essais d'adhérence
