GRAND DIAMETRE DE CANALISATION ET PETITE EMPREINTE CARBONE AU PECQ (78230)

Le **Syndicat Intercommunal d'Assainissement des Boucles de la Seine (78)** a réalisé une première tranche de travaux de rénovation des ouvrages unitaires existants (canalisation 800mm et un ovoïde T150) sous les rues de la Liberté et Max Gauffreteau au PECQ.

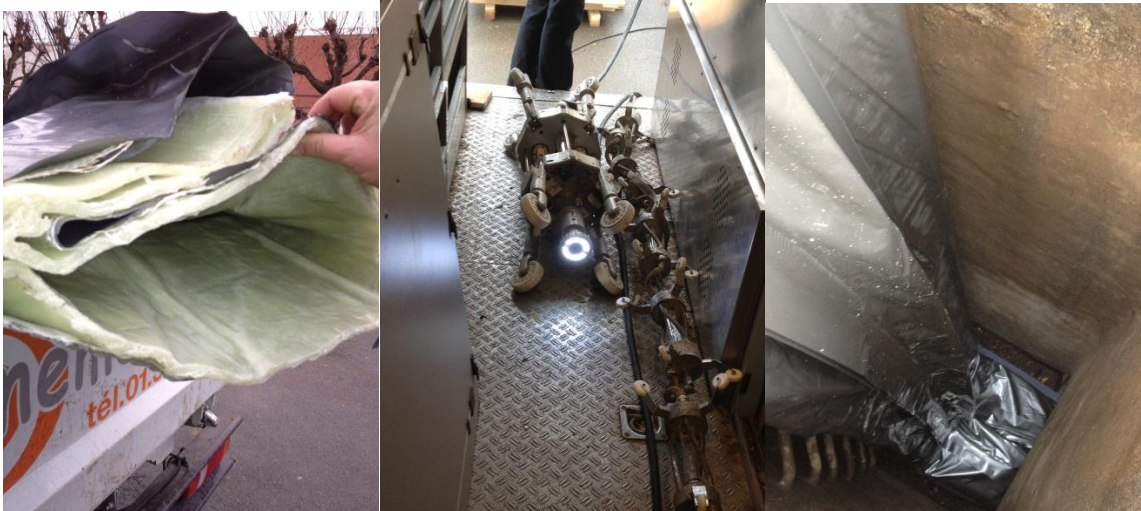
L'entreprise a proposé un chemisage continu du fabricant la **société BRANDERBURGER** à base d'un tissé en fibre de verre comme armature et l'application de résine polyester polymérisé aux ultraviolets.

En effet, cette matrice permet de garantir un module de flexion important de 7500 Mpa à court terme (nécessaire vis-à-vis des intrusions de racines) et ainsi réduire les épaisseurs du complexe final.

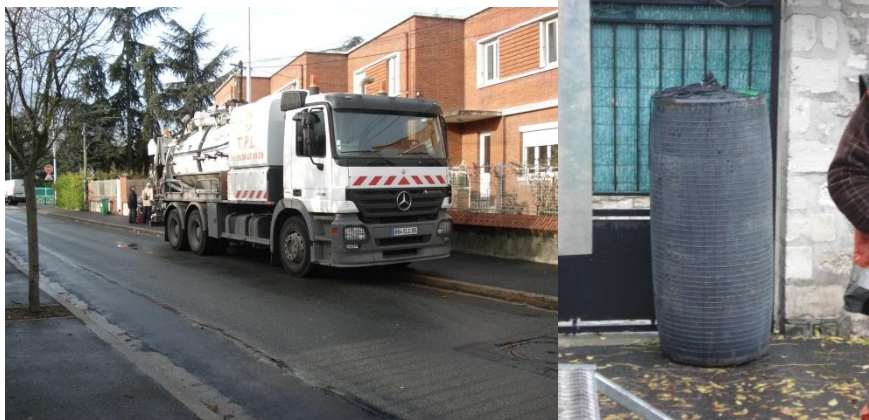
Avant gainage, le tronçon sera nettoyé soigneusement par eau sous pression avec une cureuse de l'**entreprise Environnement TPL** et contrôlé par ses opérateurs grâce à une caméra automotrice couleurs. L'inspection vidéo sera enregistrée sur support numérique et remis au maître d'œuvre, la **société AVR Ingénierie**.

A l'issue du refroidissement, la gaine est découpée aux extrémités et au niveau des regards de visite intermédiaires.
