## FRANCHISSEMENT DE L'ELORN ET DE LA VOIE FERRÉE PARIS- BREST À LANDIVISIAU (29)

### ◆ Création d'une centrale à cycle combiné au gaz Naturel de 450MW à Landivisiau

- 21 km de ligne en DN400
- 2 point spéciaux dont le franchissement de l'Elorn
- Budget : 29M€

- ◆ GRTGaz maître d'ouvrage et maître d'œuvre
- ◆ 2 puits à terrasser, 1 tir de microtunnel DN1800
  - Franchissement de la faille géologique de l'Elorn
  - Franchissement de la zone Natura 2000
  - Franchissement des voies SNCF

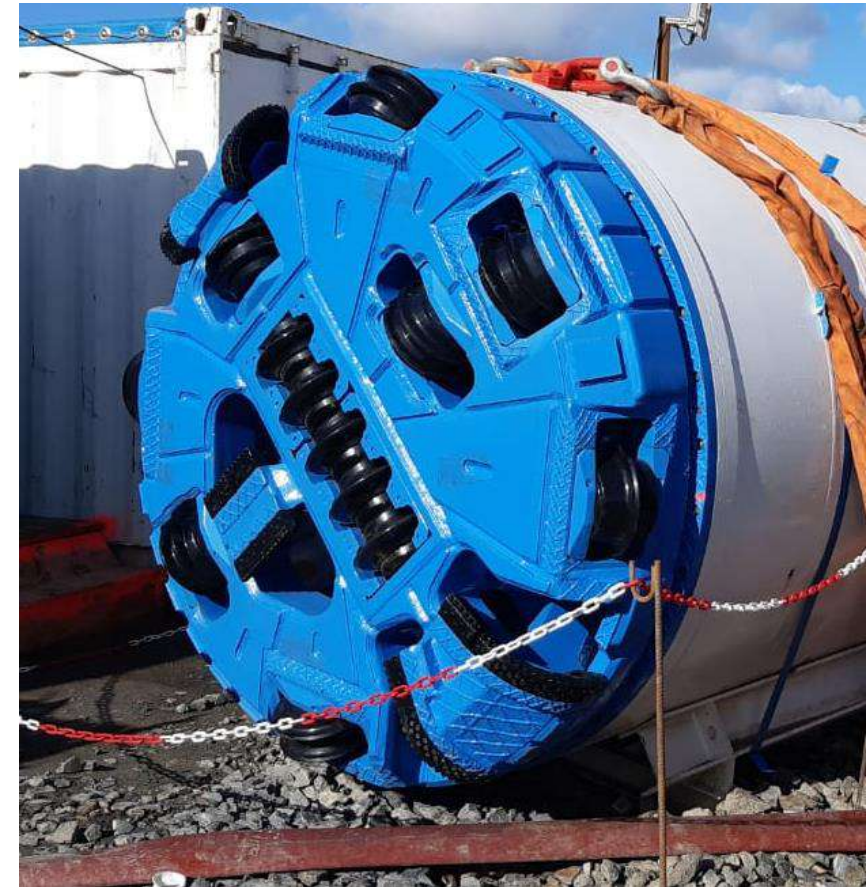
## ◆ LA PREPARATION DU MATERIEL DE MICROTUNNELAGE

- ◆ Achat d'une roue de coupe rocher

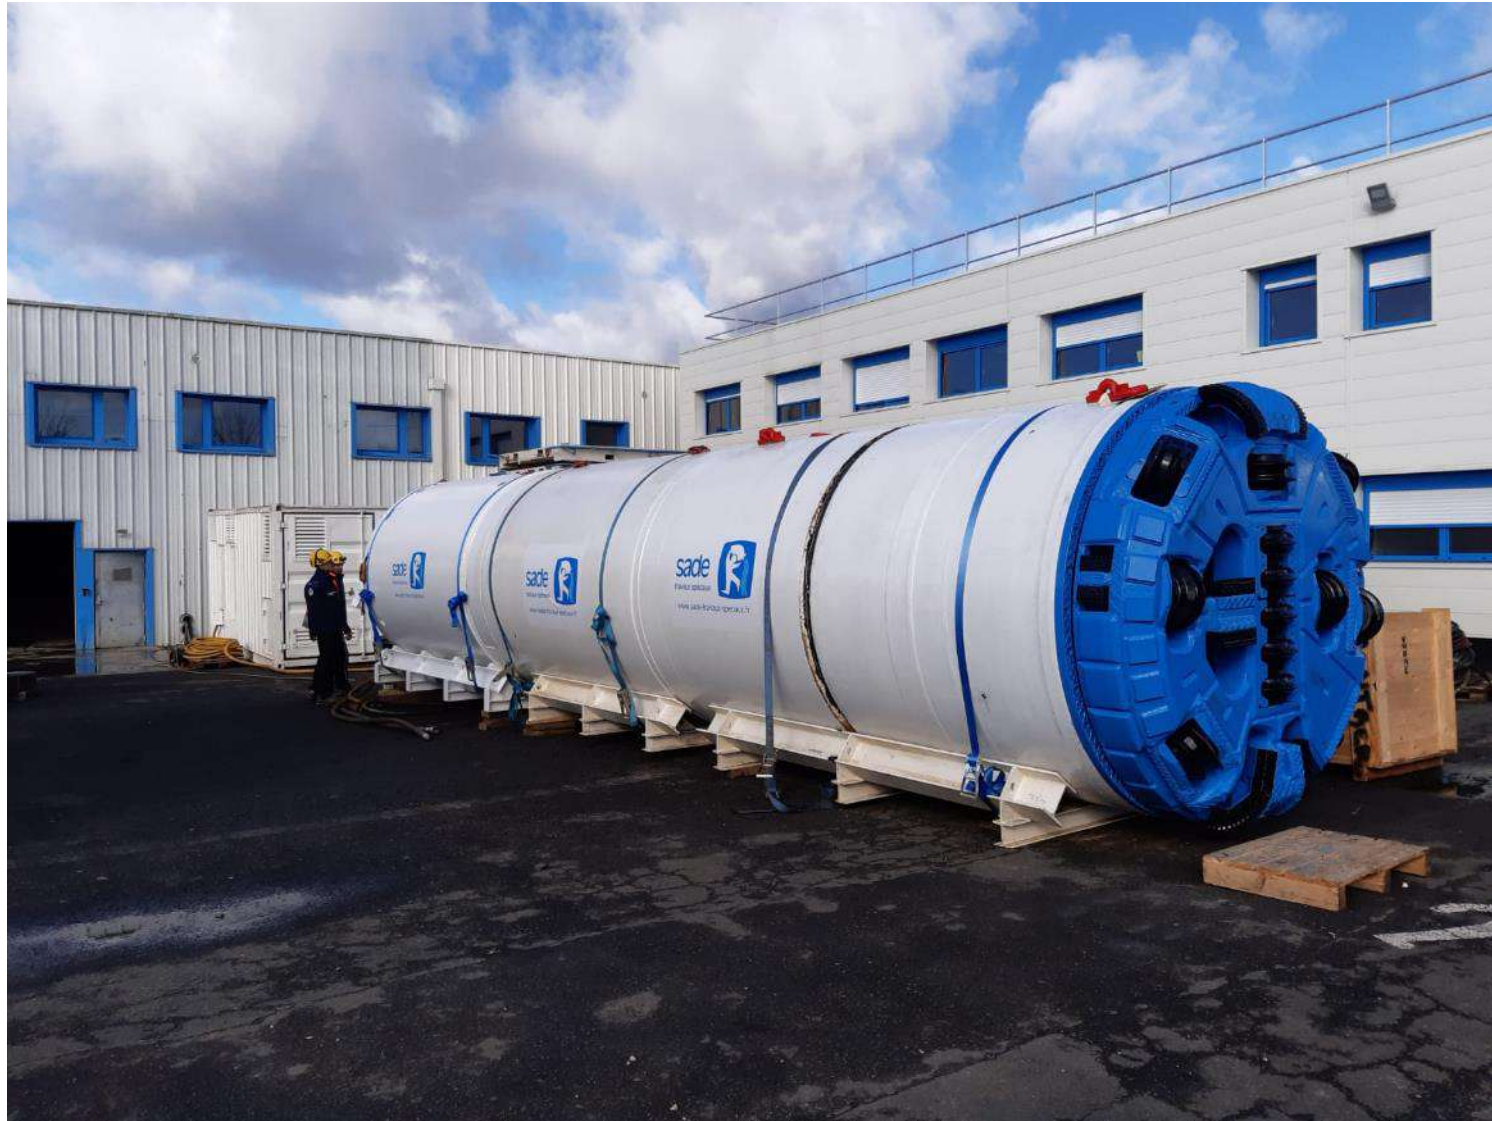
## ◆ LA PREPARATION DU MATERIEL DE MICROTUNNELAGE

- ◆ Ensemble microtunnelier, powerpack et SAS hyperbare

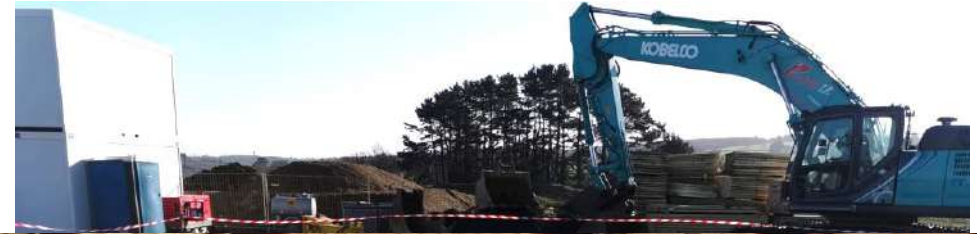
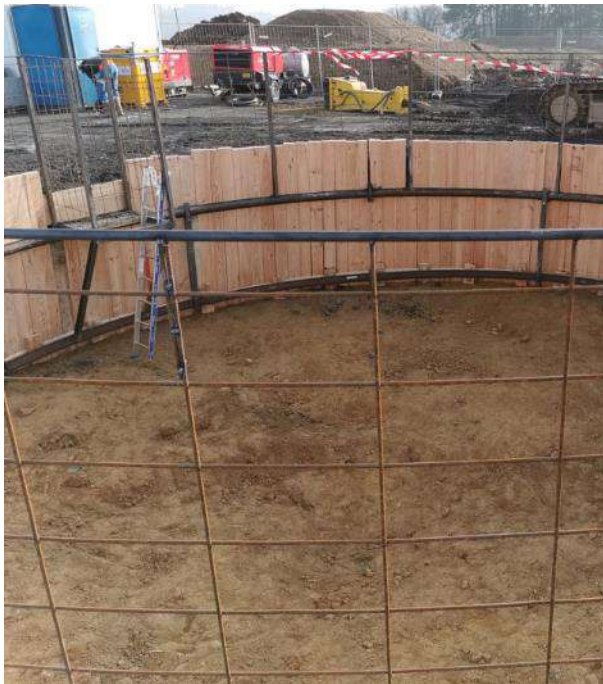
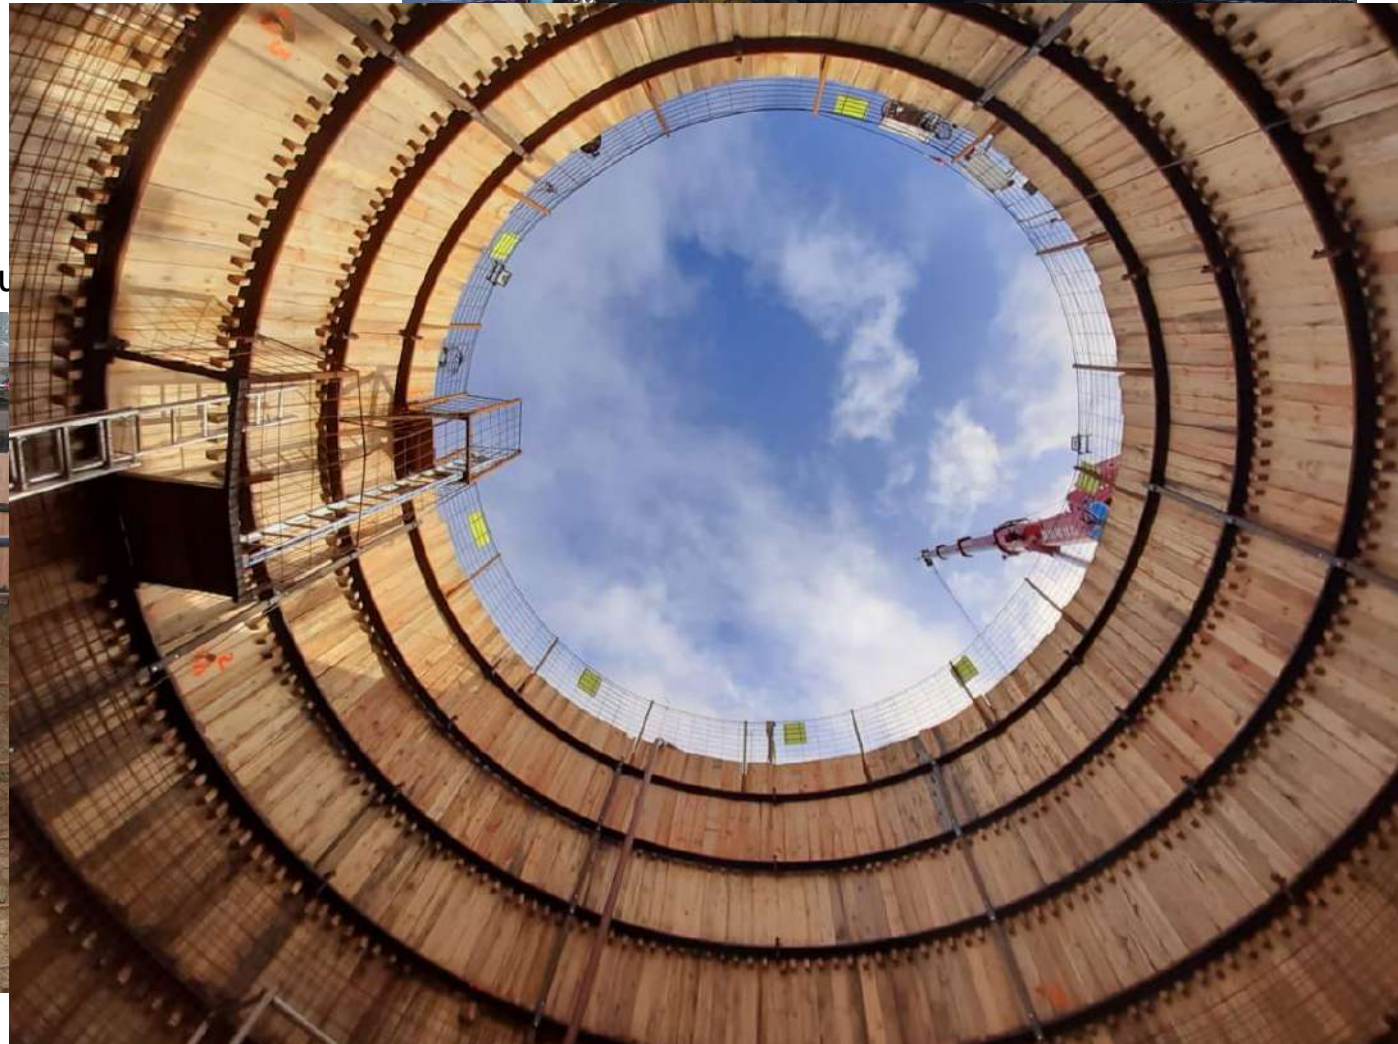
## ◆ TERRASSEMENT Puits de Travail

### ◆ Puits blindé par méthode traditionnelle

- Diamètre intérieur 10m
- Profondeur 8m
- Cuvelage béton
- Radier à la pente de 16%
- Limon et arène sableuse pu

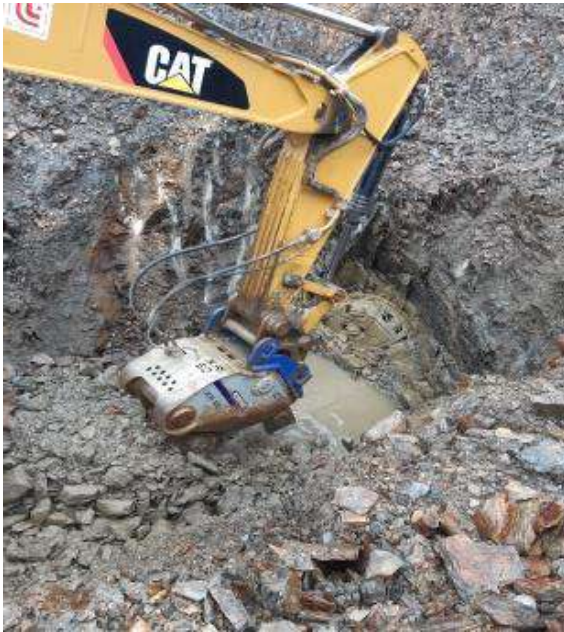
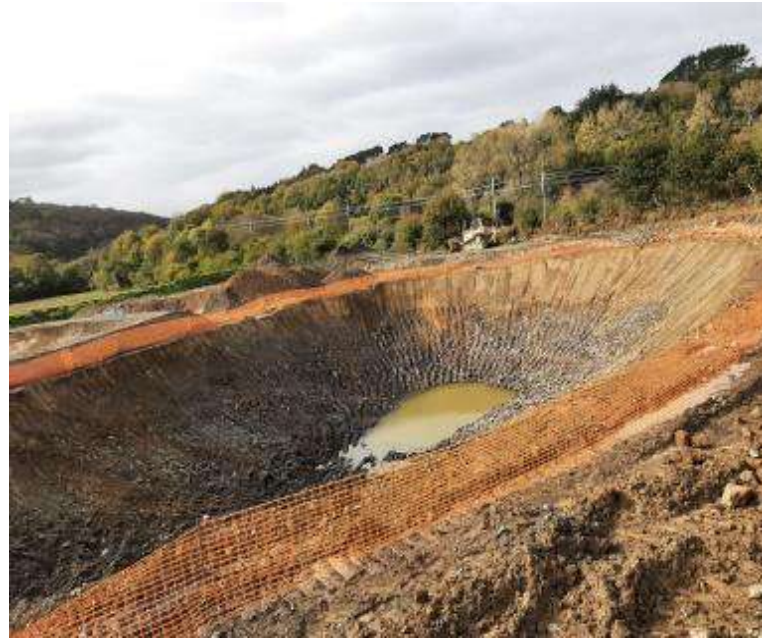
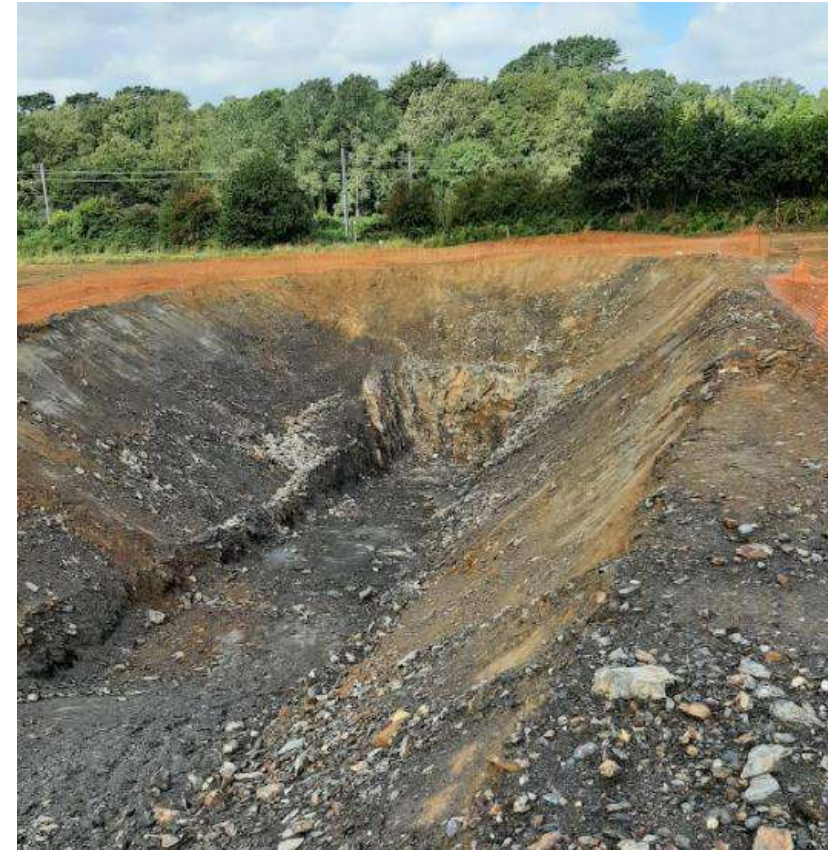
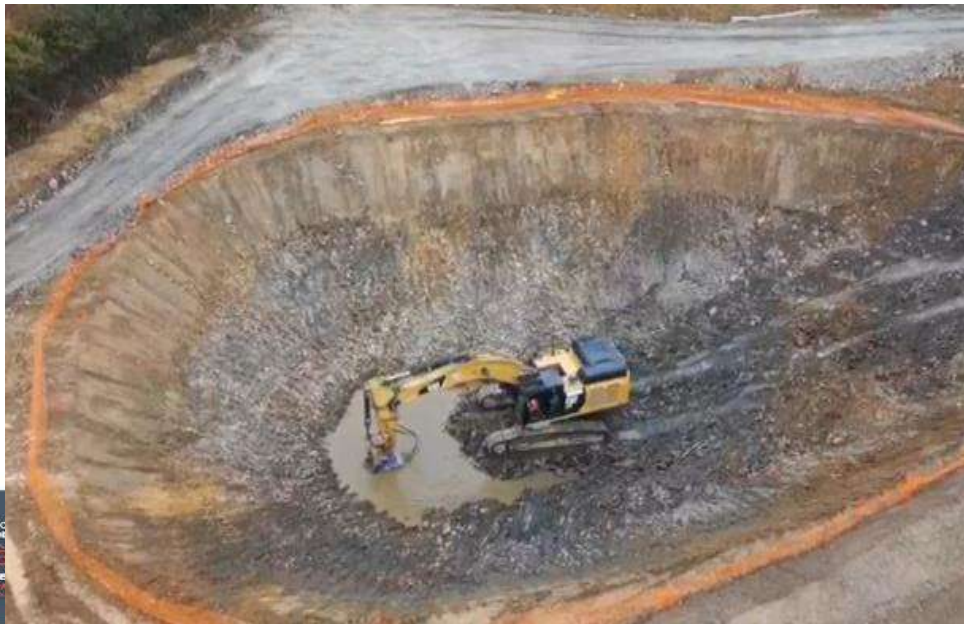
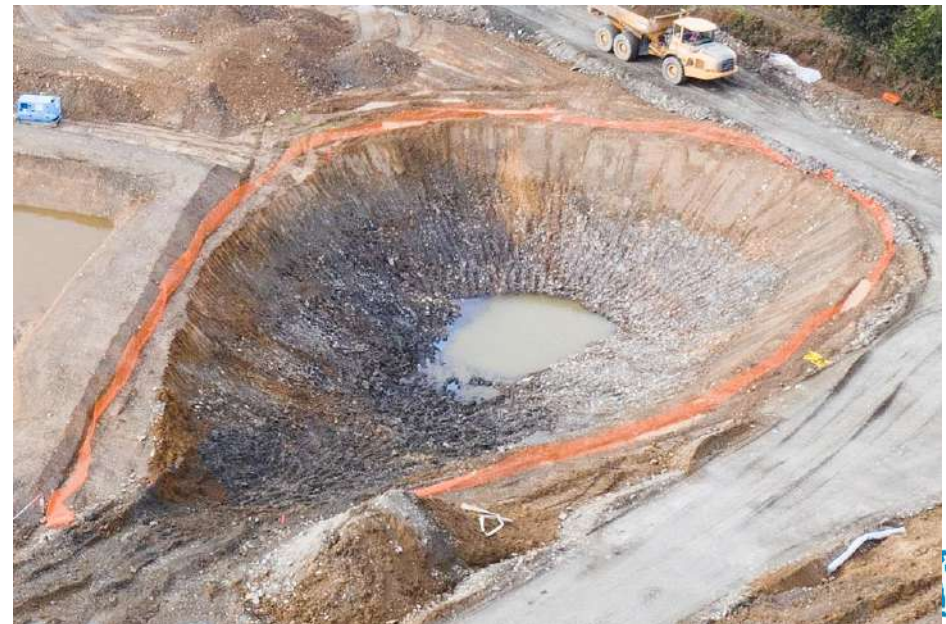
## ◆ TERRASSEMENT Puits DE SORTIE

### ◆ Réalisation d'une fouille talutée

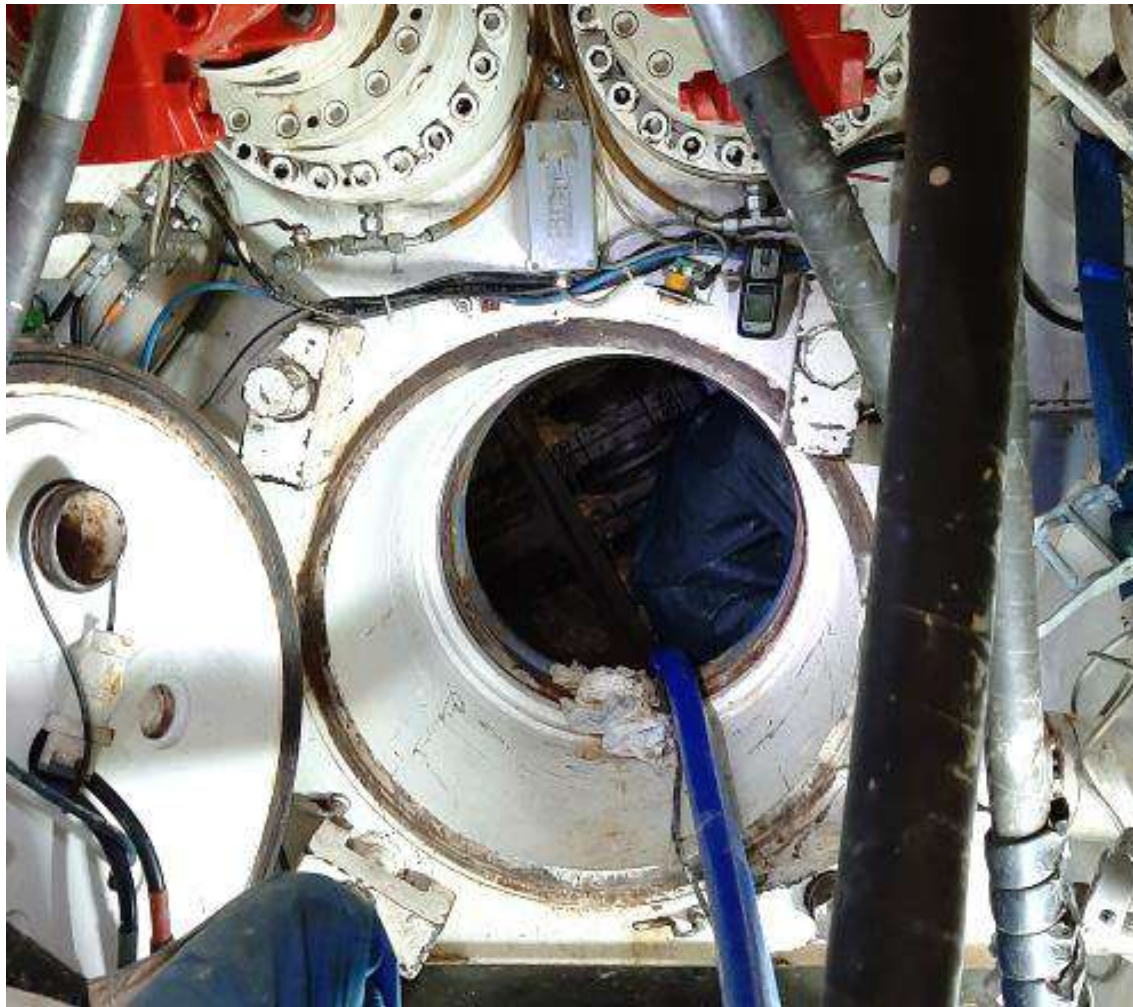
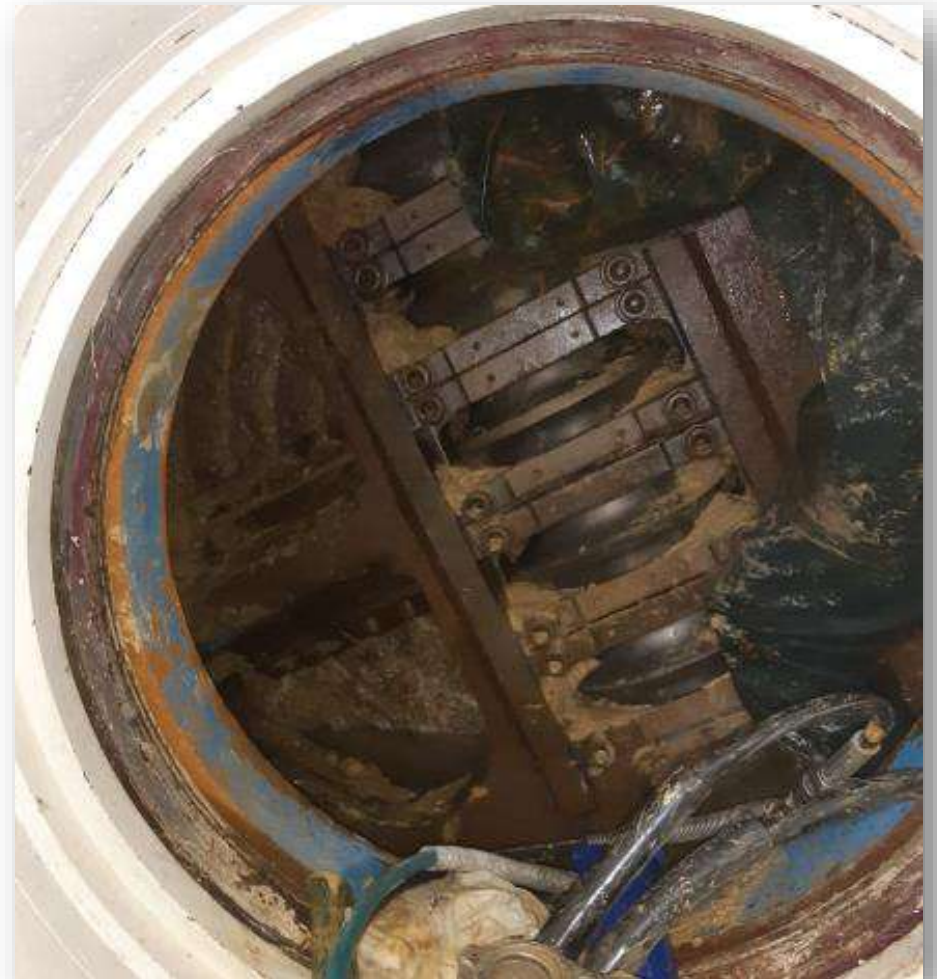
## ◆ OUVERTURE DE LA PORTE D'ACCÈS AU FRONT DE TAILLE

### ◆ Essai d'intervention sans hyperbarie

- Injection résine vide annulaire
- Ouverture de la porte et contrôle des arrivées d'eau
- Contrôle d'usures des outils
- Changement des outils
  - **Durée totale d'intervention : 24 heures**

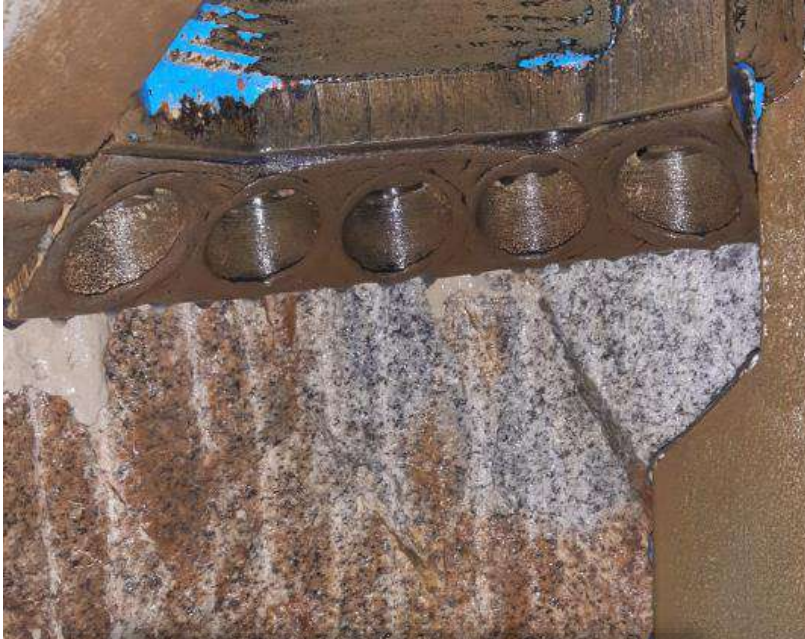
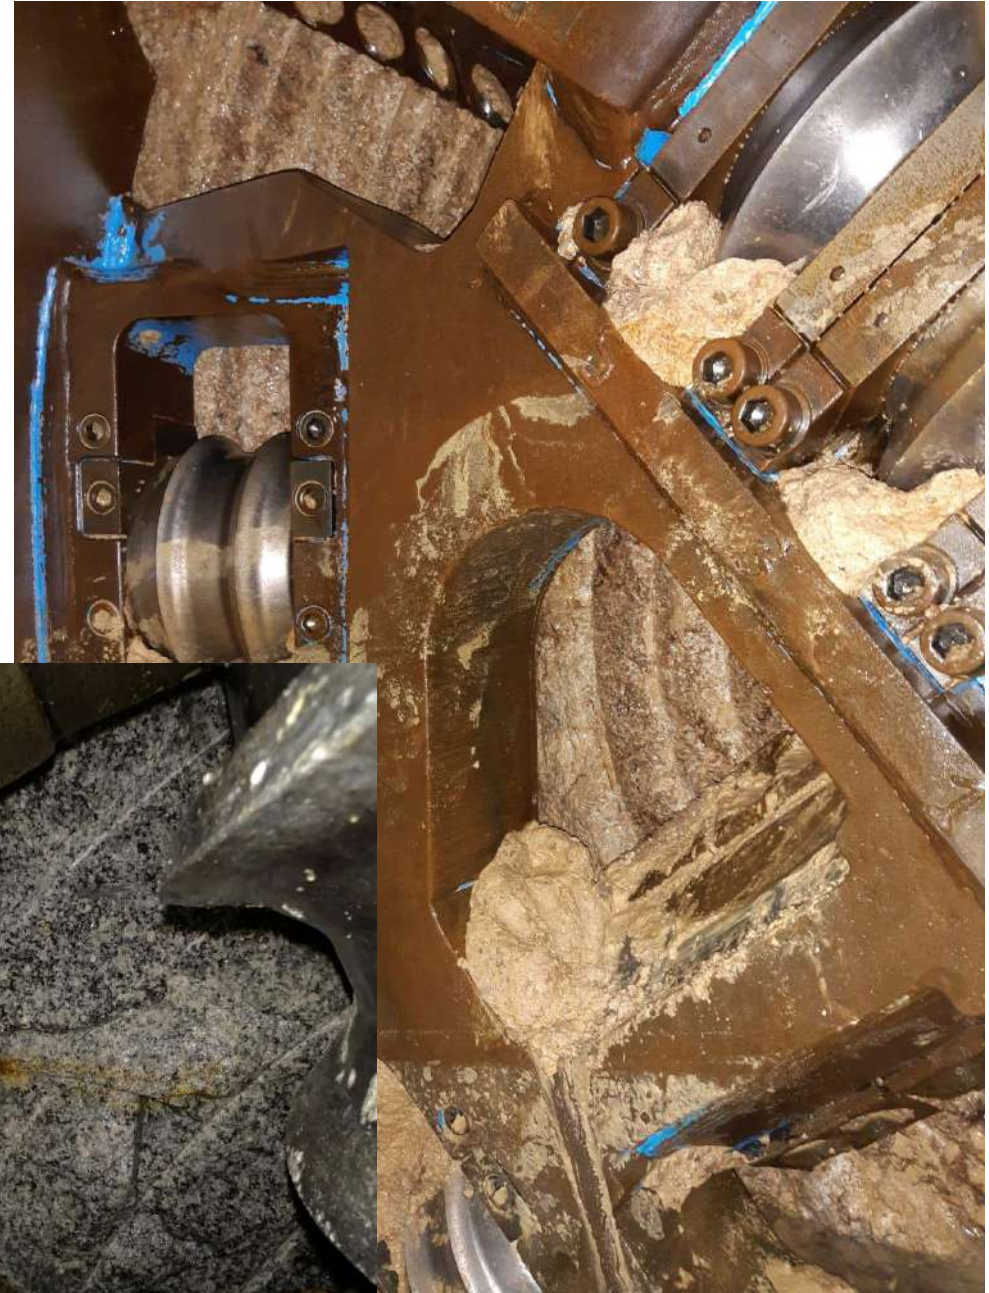
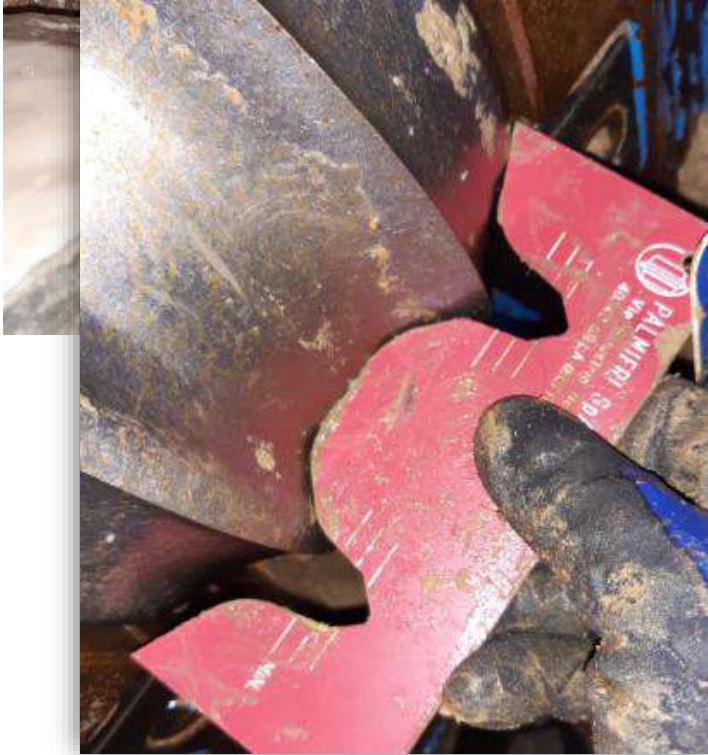
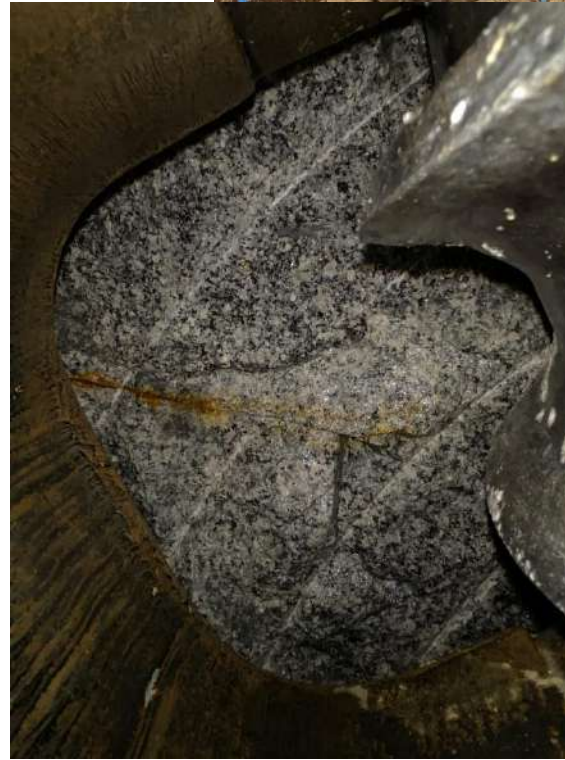
## ◆ CONTRÔLE ET CHANGEMENT DES OUTILS DE COUPE

- 4 bars de pression
- Durée d'intervention réduite (liée à la compression et à la décompression)
- 12 heures de repos par équipe entre chaque intervention
- Exiguïté pour l'intervention dans un petit diamètre

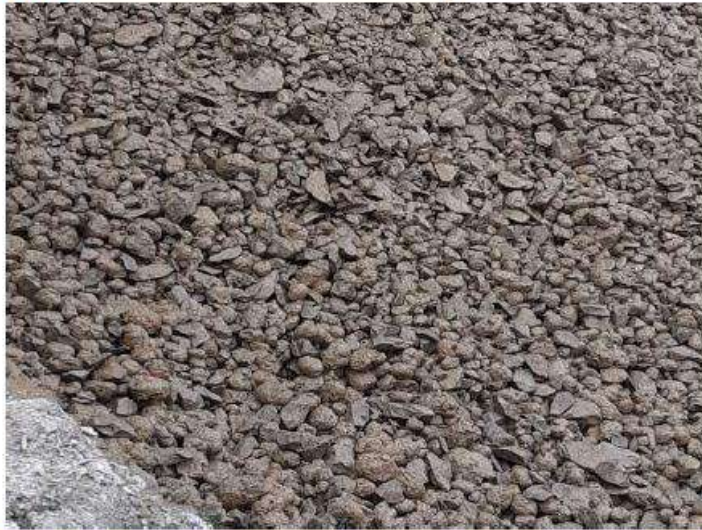
Déblais de Gneiss et Shistes mélangés (403ml)

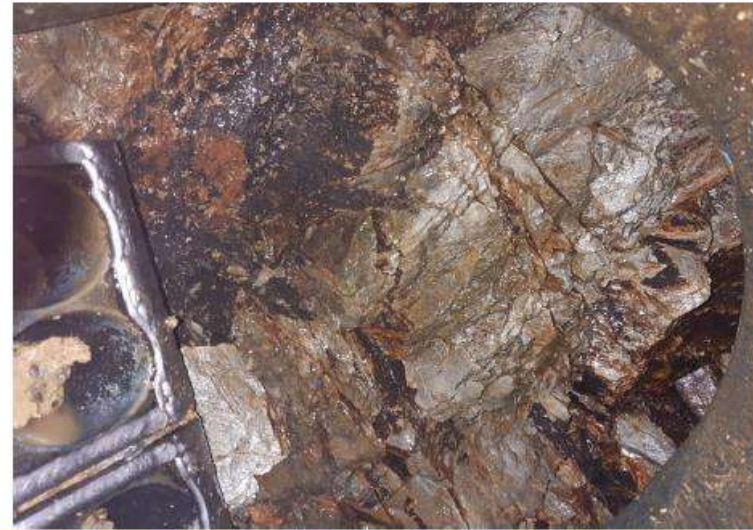
Schistes au front de taille (404,96ml)

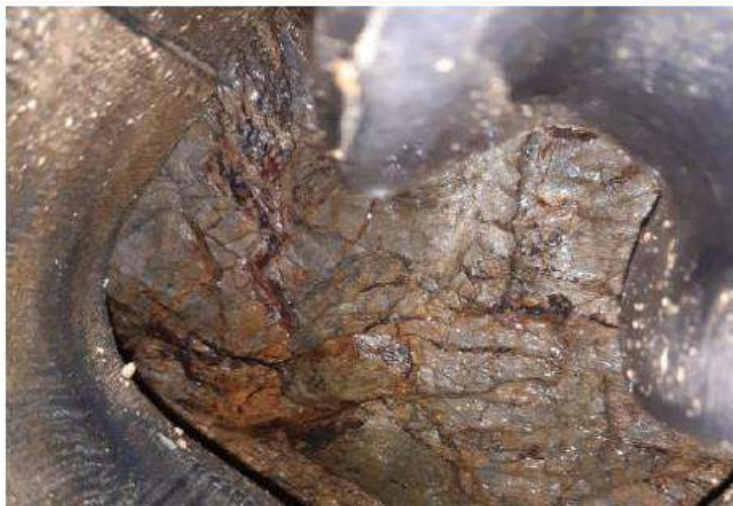
Schistes au front de taille (404,96ml)

| Linéaire théorique* [m] | Commentaire sur le creusement | Linéaire ajusté** [m] |
|---|---|---|
| 344 à 540 | La transition entre les Gneiss et les Schistes s'est opérée progressivement entre 385m et 394m. Passant d'abord par une zone d'altération légère, les fragments de Schistes sont repérés à partir de 394ml creusés. | en cours |

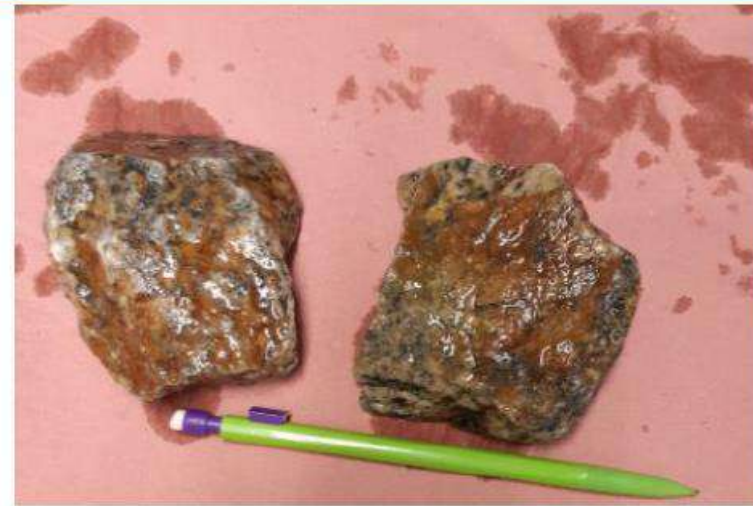
Déblais de Gneiss à la transition

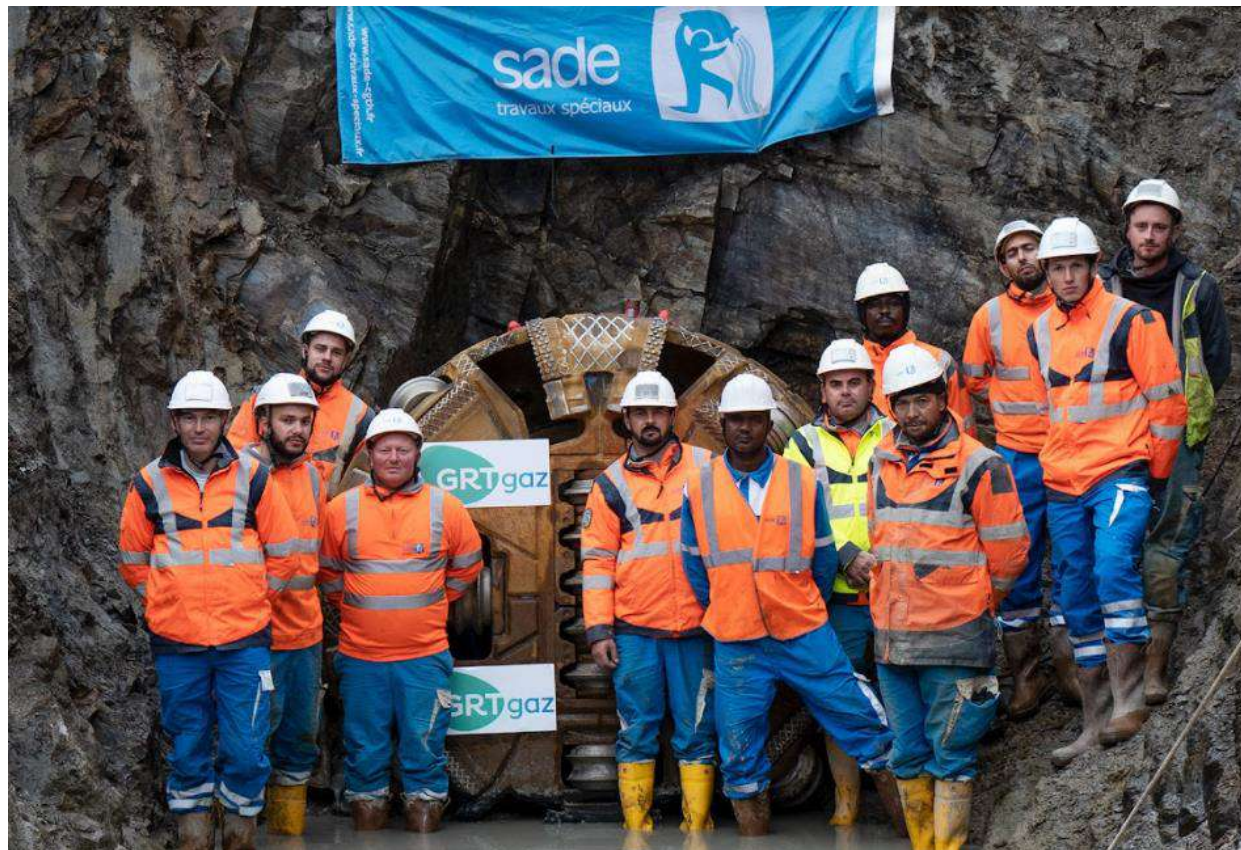
## ◆ PLANNING

- ◆ Début du creusement : 9 mars 2020
- ◆ Interruption Covid : du 17/03 au 01/05 (48m creusés)
- ◆ Résurgence de marinage dans la rivière début juillet (323m creusé)
- ◆ Arrêt du chantier du 03/07 au 15/08
- ◆ Sortie microtunnelier : 23 novembre 2020 (20 semaines de creusement)
