# LES OUVRAGES D'ASSAINISSEMENT NON VISITABLES

## Fiches pathognomoniques

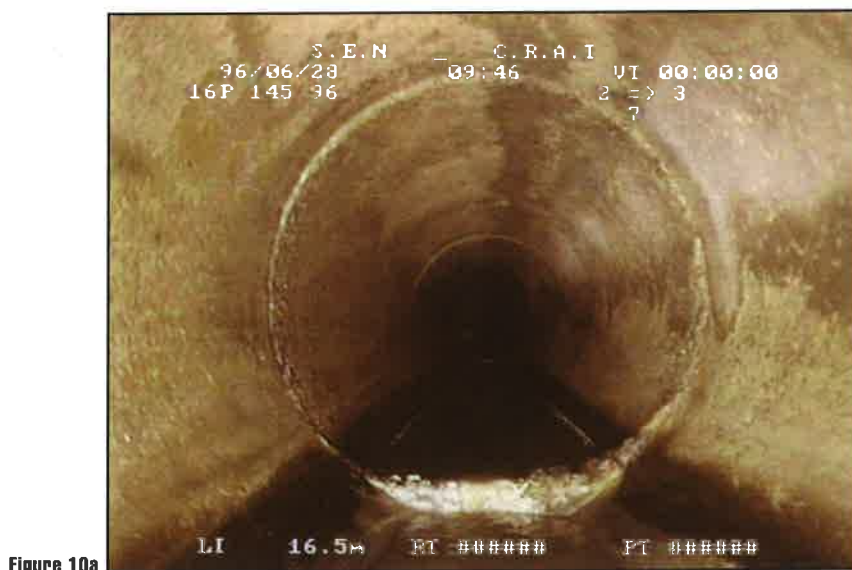
Figure 10a

# Assemblage. Joints défectueux Mortier, corde imprégnée...

- Joint en mortier, il peut être non lissé et présenter des bourrelets, incomplet, fissuré.
- Joint en corde imprégnée (par exemple suiffée), il peut être visible, sorti, pendante.

- Mauvais positionnement du joint et/ou des tuyaux lors de la pose entraînant un défaut d'étanchéité et/ou obstruction.
- Malfaçon du joint en mortier entraînant un défaut d'étanchéité et/ou une obstruction.
- Entraînement de fines et décompression des terrains adjacents.

- Obstruction en cas de joint pendant ou de bourrelet de mortier.
- Déboîtement, emboîtement insuffisant, décentré ou désaxé.
- Exfiltrations, infiltrations, concrétions.
- Pénétration de racines.

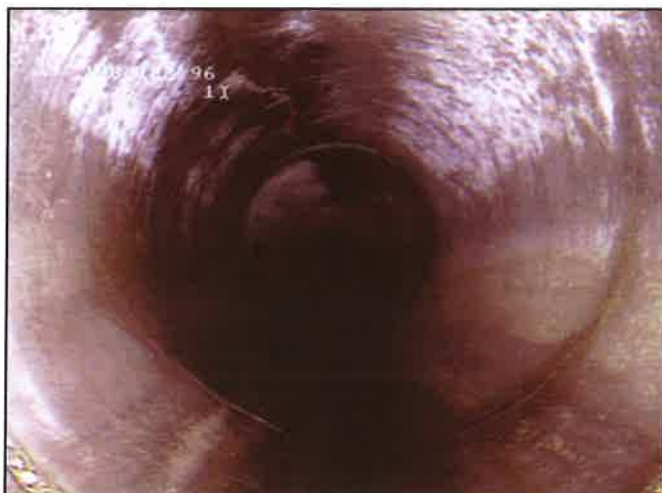
Figure 24 a

## **Fissure transversale fermée (circulaire)**

Rupture d'une canalisation perpendiculairement à son axe longitudinal, sans ouverture ni déplacement des lèvres.

- Se présente comme une coupe de l'ouvrage, perpendiculairement à son axe longitudinal.
- Affecte toute la section d'un tuyau, même si elle n'est que partiellement visible.
- Absence d'ouverture des lèvres de la fissure.

- Rupture par cisaillement et/ou par flexion de la canalisation sous l'effet de contraintes ponctuelles dues à des surcharges dynamiques et/ou statiques, verticales ou latérales.
- La structure de l'ouvrage est affectée.

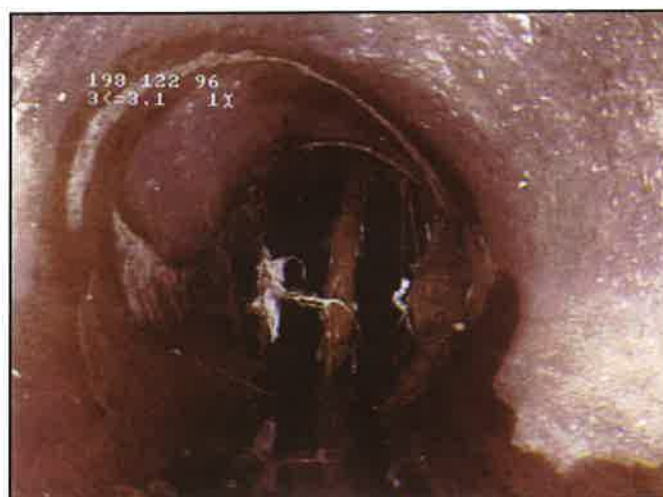
Figure 27 a

# Fissure hélicoïdale (biaise) ouverte (cassure) avec ou sans rejet

- Rupture d'une canalisation selon une direction oblique par rapport à son axe longitudinal avec une ouverture des lèvres.
- Un rejet, c'est-à-dire un déplacement latéral ou longitudinal (rare), peut être associé.

- Se caractérise souvent par l'association d'une fissure transversale plus ou moins inclinée pouvant se prolonger par une fissure longitudinale.
- Les lèvres de la fissure ouverte sont écartées.
- Affecte généralement toute la longueur d'un tuyau ou d'un ouvrage.
- Le rejet se caractérise par une ouverture associée à un déplacement latéral ou longitudinal des lèvres de la fissure.

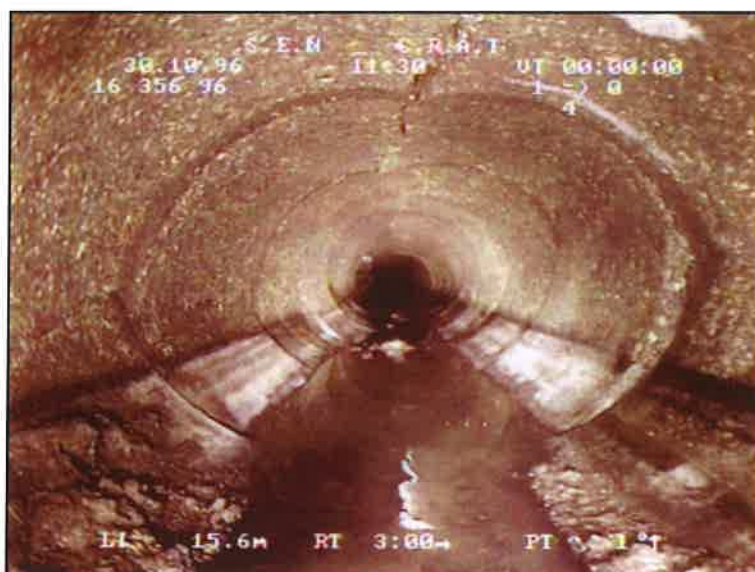
Figure 32 a

# Déformation. Écrasement vertical ou latéral

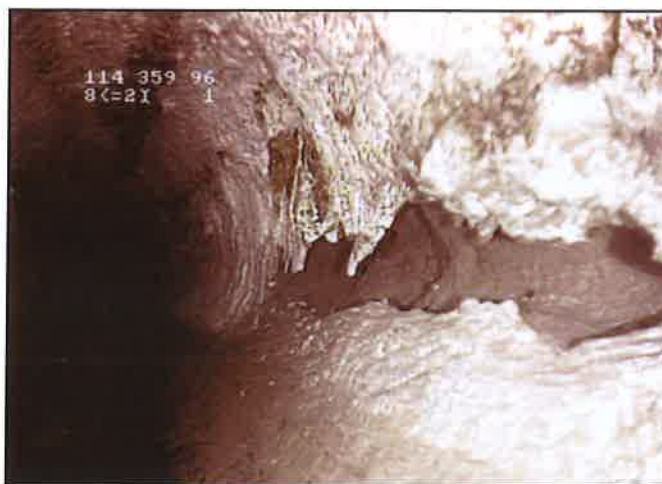
Figure 38 a

# Intrados. Corrosion partielle

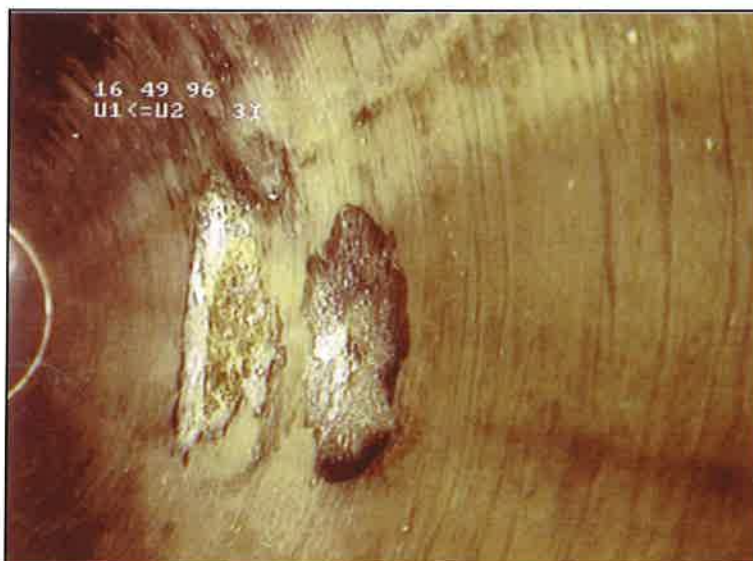
Figure 42a

# Intrados. Dégradation du revêtement

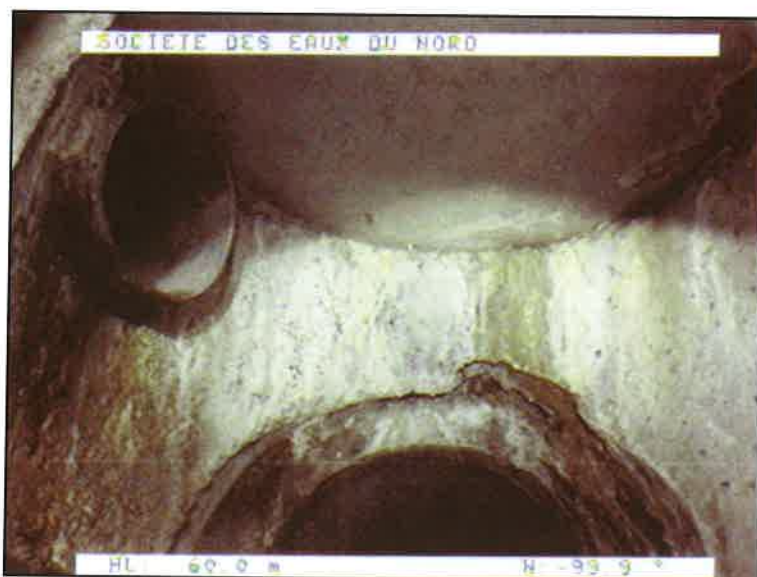
Figure 58 a

## Raccordement du branchement avec chute
