# LES OUVRAGES D'ASSAINISSEMENT NON VISITABLES

## Fiches pathognomoniques

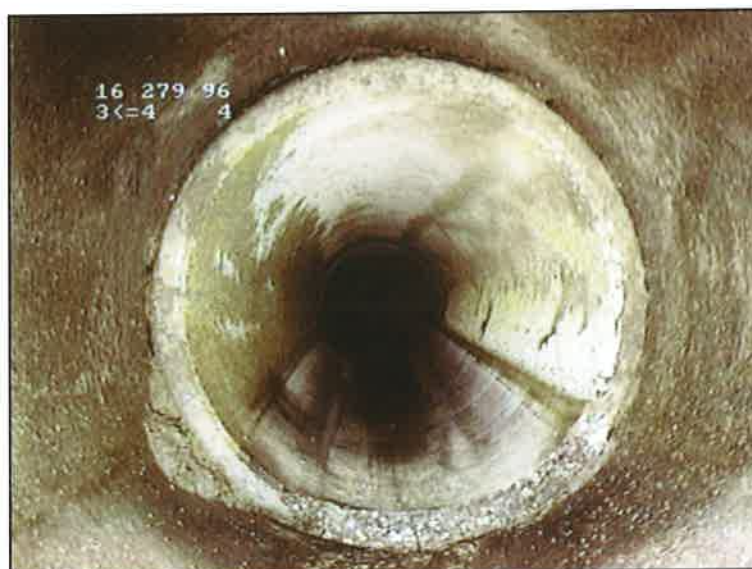
Figure 1a

# Assemblage. Emboîtement insuffisant

Défaut de mise en place lors de la pose.

- Infiltrations, exfiltrations parfois concrétions.
- Joint apparent.
- Détérioration du joint.
- Pénétration de racines.

- Tous matériaux assemblés par emboîtement.
- Défaut majeur pour les tuyaux en béton.

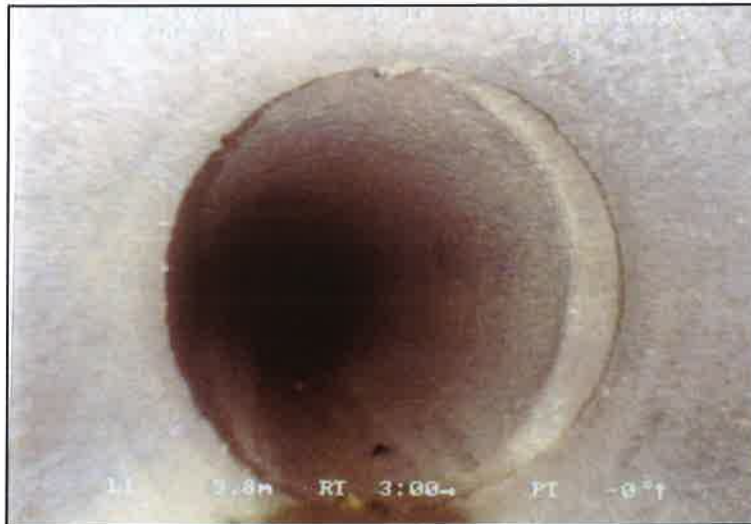
Figure 2a

## Assemblage. Emboîtement désaligné (désaxé)

- Défaut de mise en place lors de la pose.
- Entraînement de fines et décompression du terrain.

- Infiltrations, exfiltrations, concrétions.
- Joint apparent.
- Détérioration du joint.
- Pénétration de racines.

- Tous matériaux assemblés par emboîtement.
- Défaut majeur pour les tuyaux en béton.

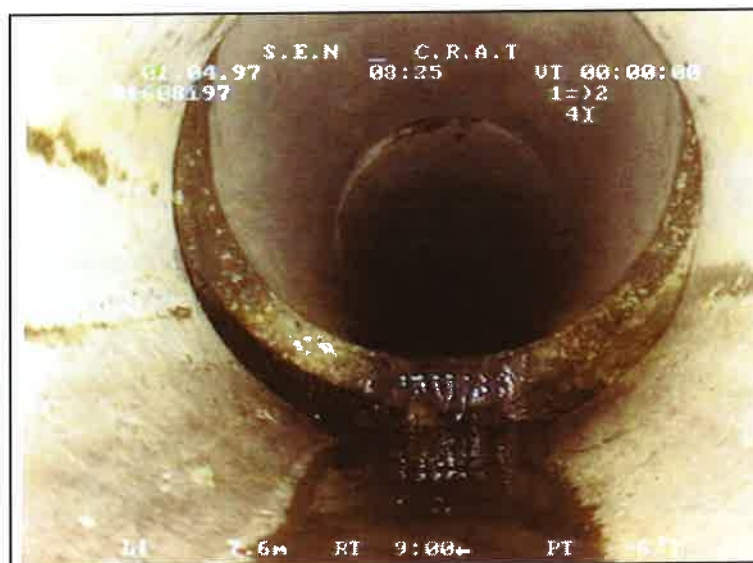
Figure 3a

## Emboîtement décentré horizontalement et/ou verticalement

Défaut de mise en place lors de la pose.

- Infiltrations, exfiltrations, concrétions.

- Défaut majeur pour les tuyaux en béton.

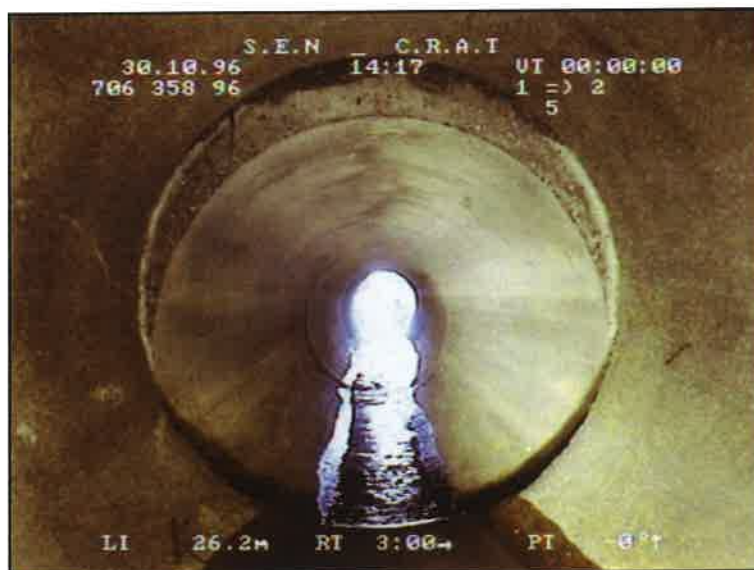
Figure 5a

- Défaut de mise en place lors de la pose.
- Déplacement longitudinal des tuyaux associé à un désalignement.
- Entraînement de fines et décompression des terrains adjacents.

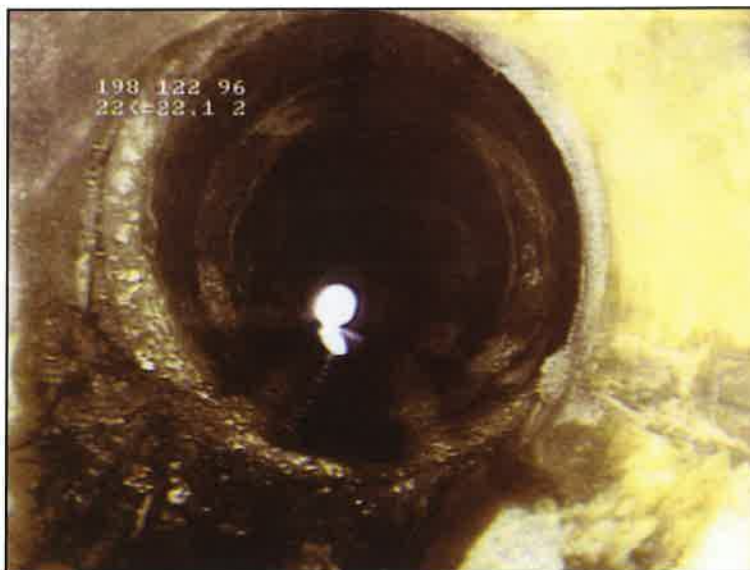
Figure 6a

## Assemblage. Déboîtement décentré horizontal et/ou vertical

- Défaut de mise en place lors de la pose.
- Déplacement longitudinal des tuyaux associé à un décentrage.
- Entraînement de fines et décompression des terrains adjacents.

- Désalignement.
- Infiltrations, exfiltrations.
- Joint apparent.
- Détérioration du joint.
- Pénétration de racines.

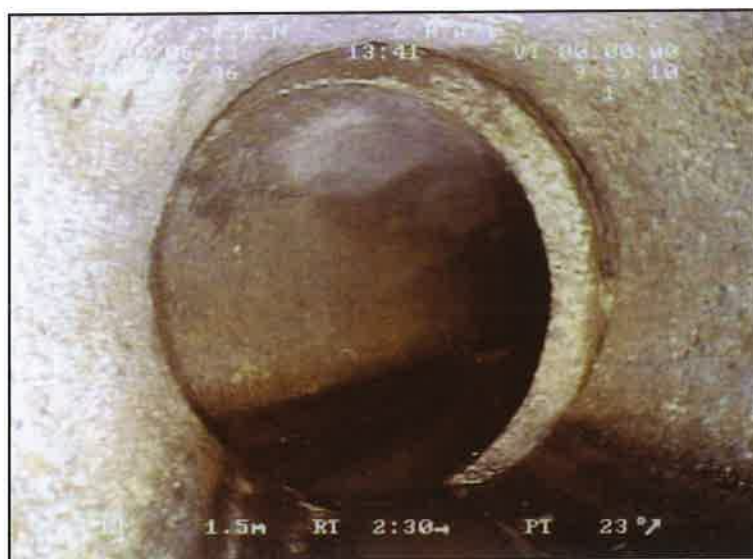
Figure 7a

# Assemblage. Déviation angulaire

- Défaut de mise en place lors de la pose.
- Entraînement de fines et décompression des terrains adjacents.

- Infiltrations, exfiltrations, concrétions.

- Tous matériaux assemblés par emboîtement.
- Défaut majeur pour des tuyaux en béton.

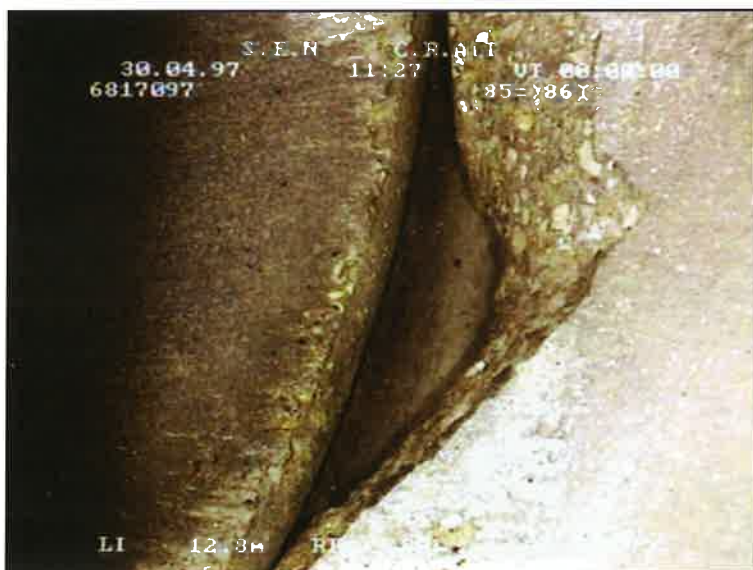
Figure 8a

Tuyaux en béton, béton armé, amiante ciment, revêtement de tuyaux en fonte.

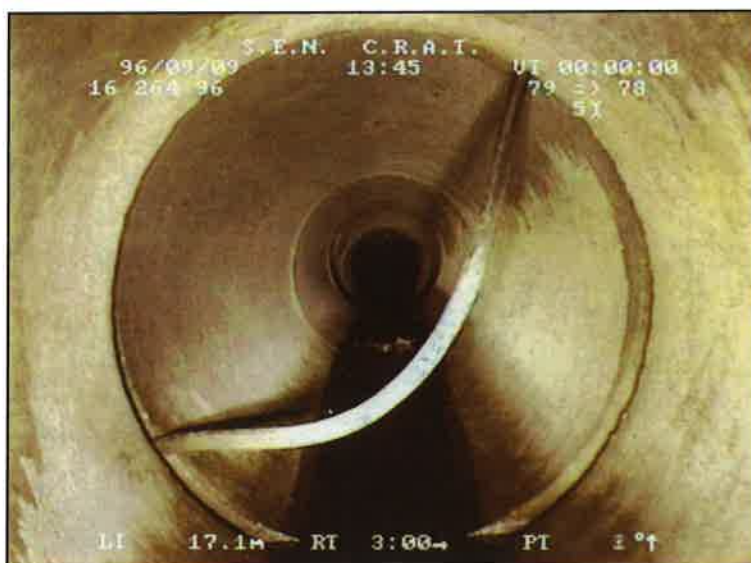
Figure 9a

# Assemblage. Joints défectueux Élastomère

- Mauvais positionnement du joint et/ou des tuyaux lors de la pose entraînant un défaut d'étanchéité et/ou une obstruction.
- Entraînement de fines et décompression des terrains adjacents.

- Obstruction en cas de joint pendant.
- Déboîtement, emboîtement insuffisant, décentré ou désaligné.
- Infiltrations, exfiltrations, concrétions.
- Pénétration de racines.

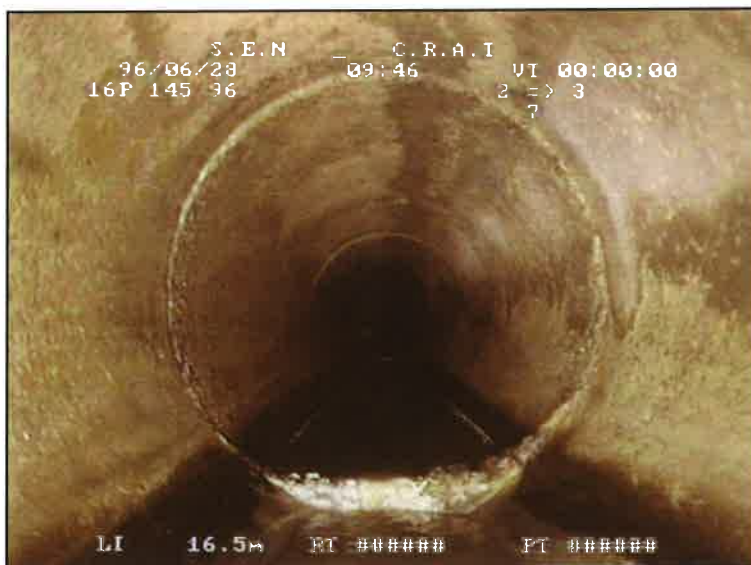
Figure 10a

# **Assemblage. Joints défectueux Mortier, corde imprégnée...**

- Joint en mortier, il peut être non lissé et présenter des bourrelets, incomplet, fissuré.
- Joint en corde imprégnée (par exemple suiffée), il peut être visible, sorti, pendante.

- Mauvais positionnement du joint et/ou des tuyaux lors de la pose entraînant un défaut d'étanchéité et/ou obstruction.
- Malfaçon du joint en mortier entraînant un défaut d'étanchéité et/ou une obstruction.
- Entraînement de fines et décompression des terrains adjacents.

- Obstruction en cas de joint pendant ou de bourrelet de mortier.
- Déboîtement, emboîtement insuffisant, décentré ou désaxé.
- Exfiltrations, infiltrations, concrétions.
- Pénétration de racines.

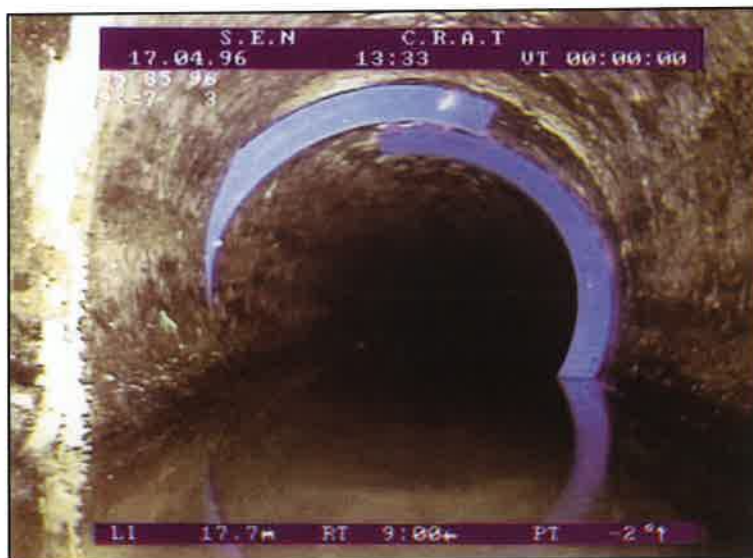
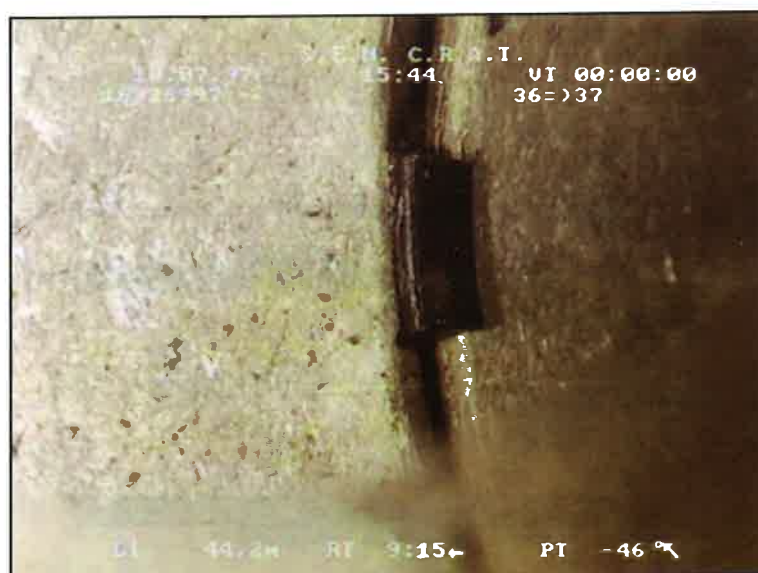
Figure 11a

## Assemblage. Bague de butée défectueuse

Tous matériaux assemblés avec des manchons.

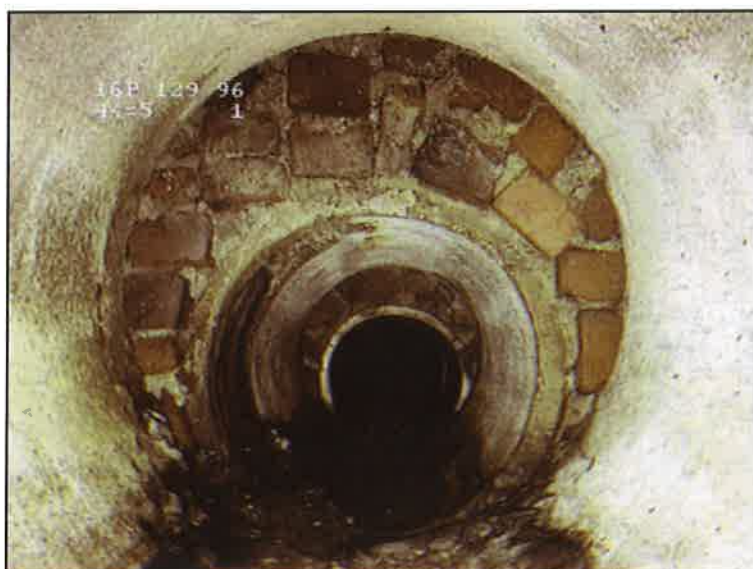
Figure 12a

## Géométrie. Changement de section

Défaut de réalisation lors de la pose ou lors d'une nouvelle intervention.

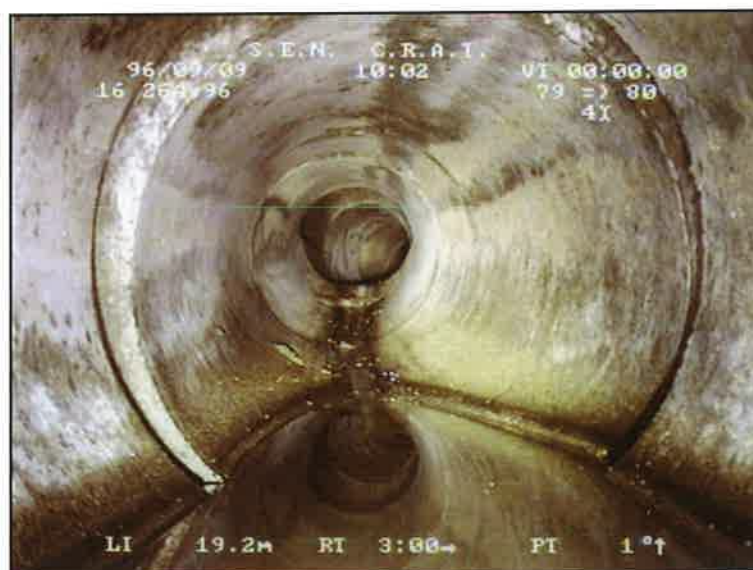
Figure 13a

## Profil en long (Modification du)

- Désalignements successifs.
- Déboîtements.
- Infiltrations, exfiltrations, concrétions.
- Modification du régime hydraulique.

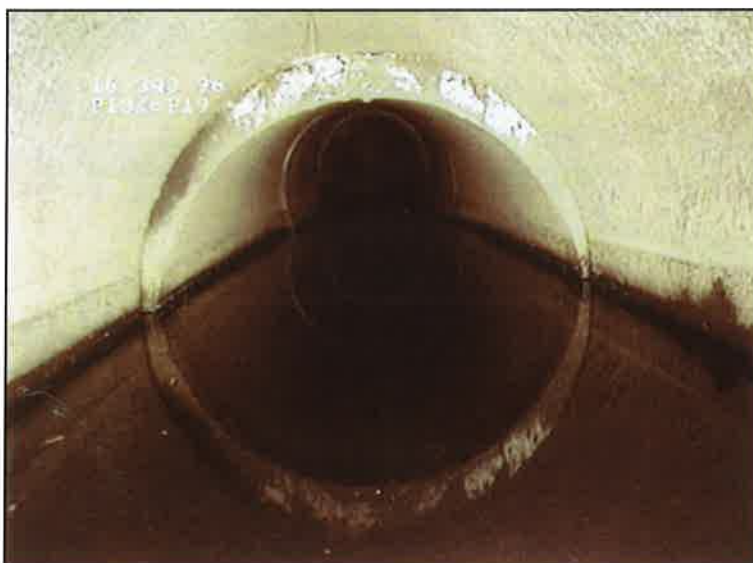
Figure 14a

## Géométrie. Profil en long - Contre-pente

- Infiltrations, exfiltrations, concrétions.
- Modification du régime hydraulique.
- Sédimentation.

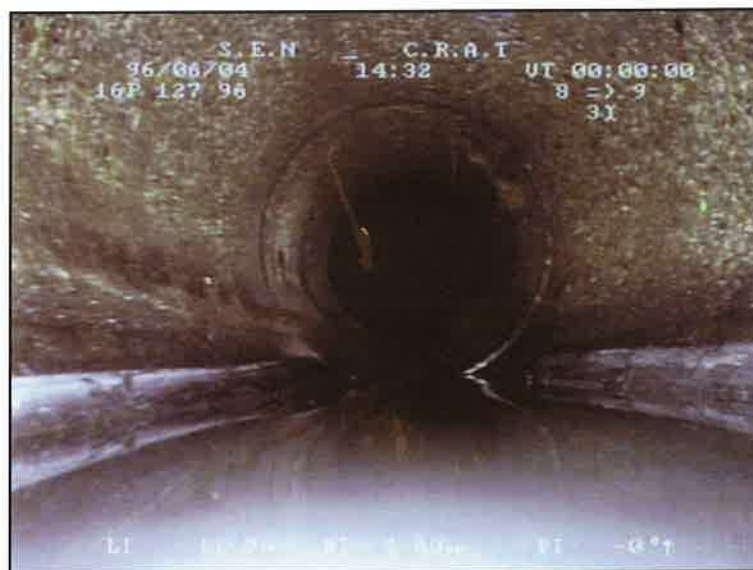
Figure 15a

## Profil en long - Flache

- Sédimentation.
- Infiltrations et exfiltrations.

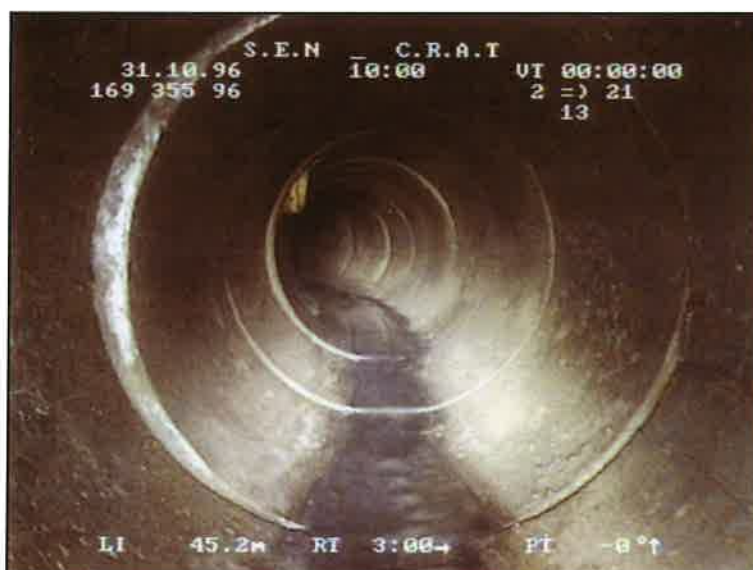
Figure 18a

## Profil en plan - Modification angulaire

- Infiltrations, exfiltrations, concrétions.

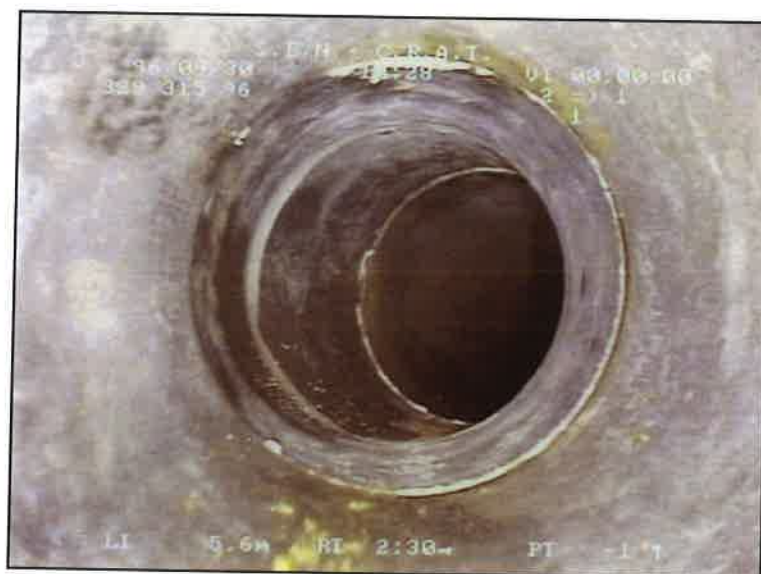
Figure 17a

# Géométrie. Coude

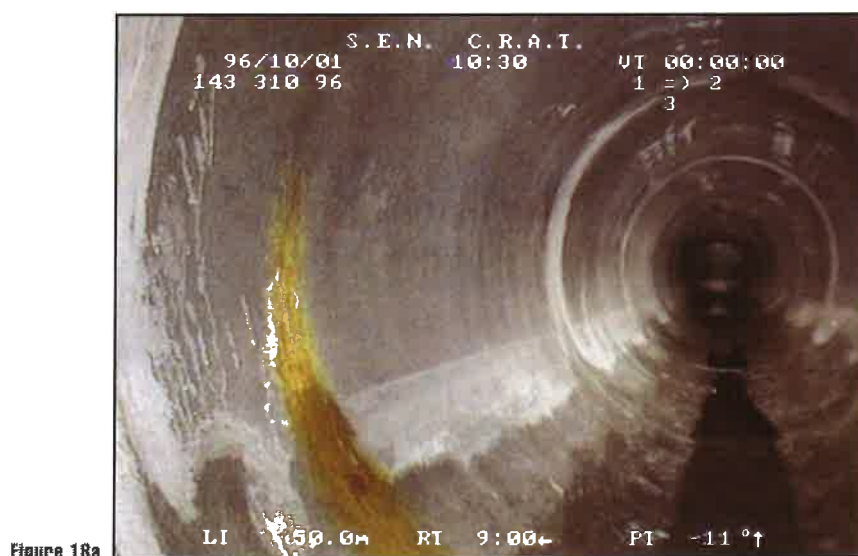
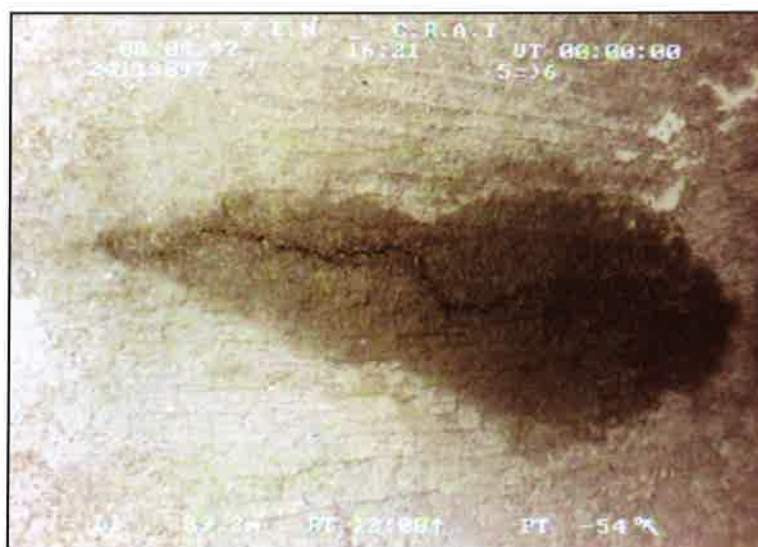
Figure 18a

# Étanchéité. Infiltration - Suintement

Trace d'humidité ou faible pénétration d'eau dans l'ouvrage.

- Mauvaise exécution lors de la pose.
- Défaut de fabrication des tuyaux.

- Structure : canalisation en béton et en maçonnerie.
- Joints de toute nature.

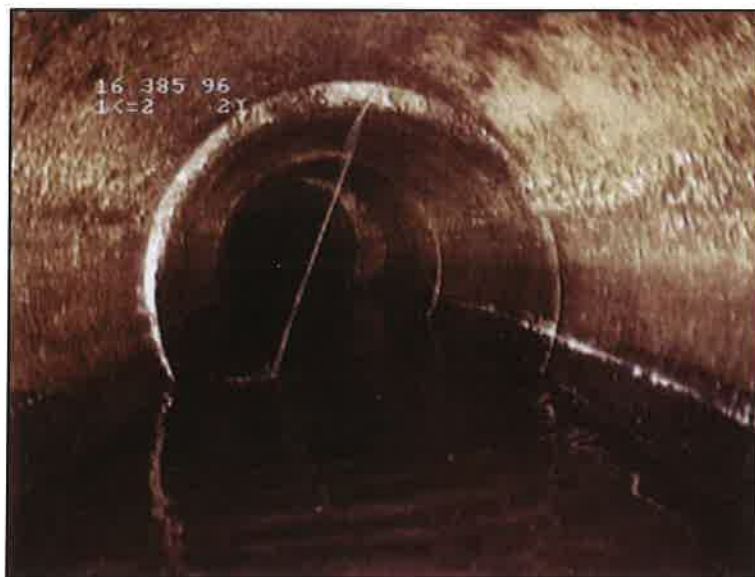
Figure 19a

# Étanchéité. Infiltration Ruissellement - Jaillissement

- Concrétions (relativement rares).
- Apparition éventuelle de fissures souvent transversales.

- Mauvaise exécution lors de la pose.
- Défaut de fabrication des tuyaux.

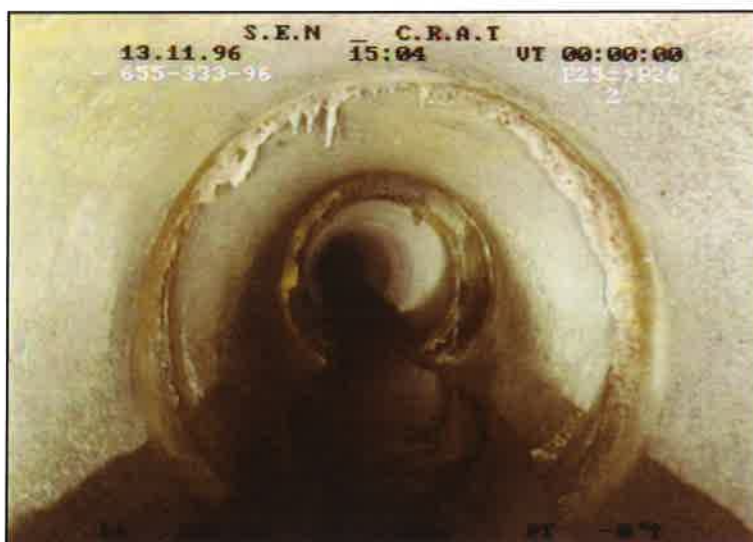
Figure 20a

Dépôts de carbonates de calcium (blanchâtres) ou ferrugineux (rougeâtres) sur la paroi de l'ouvrage. Ils peuvent former des stalactites et se localisent à proximité des infiltrations d'eau de nappe chargée de sels minéraux.

Présence de dépôts blanchâtres ou rougeâtres, en forme de langues ou de stalactites aux points d'infiltration, souvent caractérisés par un suintement.

Précipitations des sels minéraux contenus dans les eaux d'infiltration consécutives à une variation de température

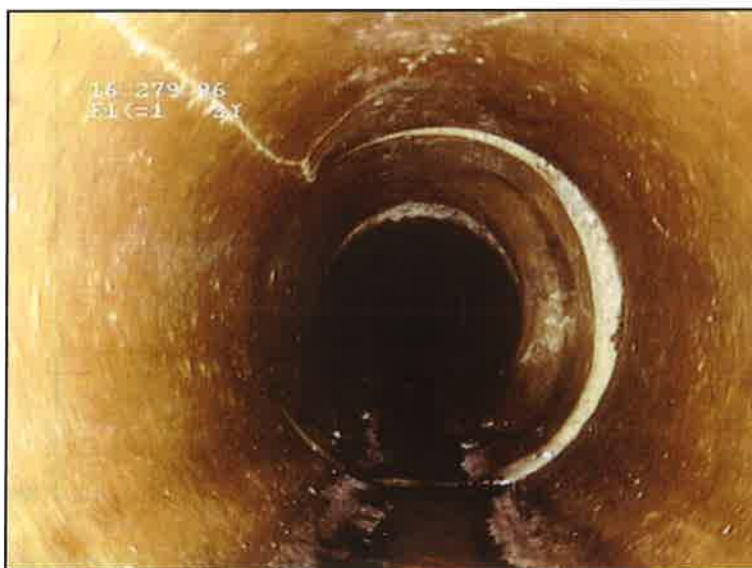
Figure 22a

Rupture d'une canalisation parallèlement à son axe longitudinal, sans ouverture ni déplacement des lèvres.

- Affecte généralement toute la longueur d'un tuyau ou d'un ouvrage.
- Les lèvres de la fissure sont jointes et se caractérisent par une simple ligne sans ouverture ni déplacement.
- Localisée à n'importe quel endroit de l'ouvrage.
- Sa position et sa fermeture peuvent être synonymes de pathologies caractéristiques.

- Rupture de la canalisation sous l'effet de contraintes dues à des surcharges dynamiques ou statiques, verticales ou latérales.
- La structure de l'ouvrage est affectée.

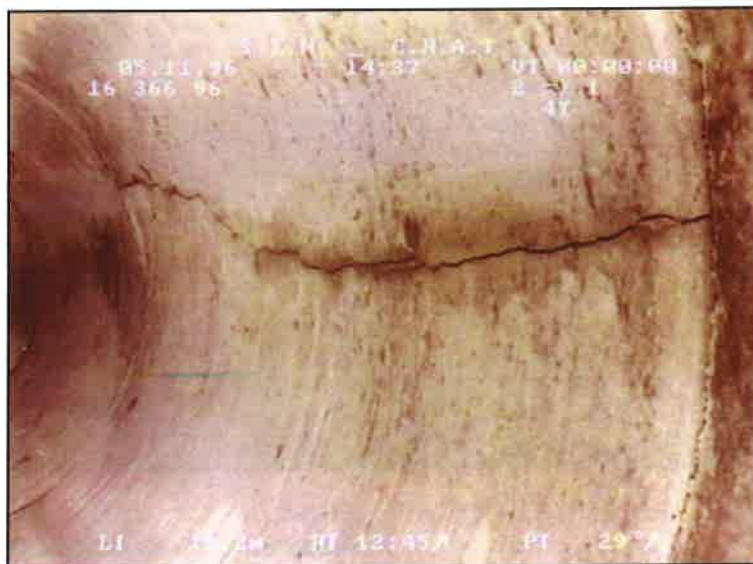
Figure 23 a

- Rupture d'une canalisation parallèlement à son axe longitudinal, avec une ouverture des lèvres.
- Un rejet, c'est-à-dire un déplacement latéral ou longitudinal (rare), peut être associé.

- Affecte toute la longueur d'un tuyau ou d'un ouvrage.
- Les lèvres de la fissure ouverte sont écartées.
- Le ou les éléments de la canalisation sont rarement affecté(s) par une seule fissure longitudinale.
- Le rejet se caractérise par une ouverture associée à un déplacement latéral ou longitudinal des lèvres de la fissure.

- Rupture de la canalisation sous l'effet de contraintes importantes dues à des surcharges dynamiques et/ou statiques, verticales ou latérales.
- La structure de l'ouvrage est affectée.

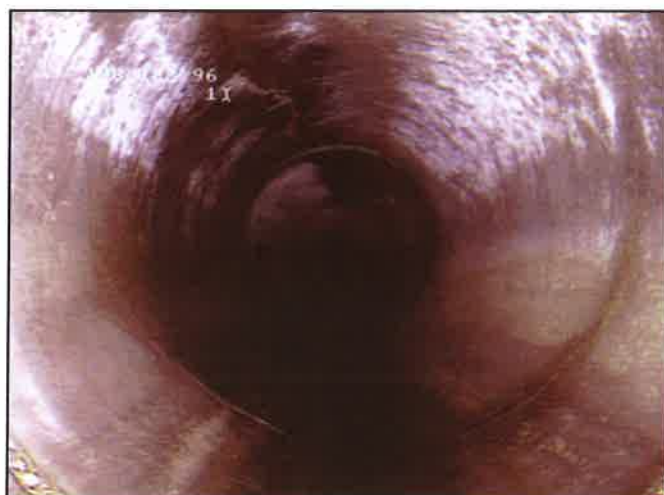
Figure 24 a

Rupture d'une canalisation perpendiculairement à son axe longitudinal, sans ouverture ni déplacement des lèvres.

- Se présente comme une coupe de l'ouvrage, perpendiculairement à son axe longitudinal.
- Affecte toute la section d'un tuyau, même si elle n'est que partiellement visible.
- Absence d'ouverture des lèvres de la fissure.

- Rupture par cisaillement et/ou par flexion de la canalisation sous l'effet de contraintes ponctuelles dues à des surcharges dynamiques et/ou statiques, verticales ou latérales.
- La structure de l'ouvrage est affectée.

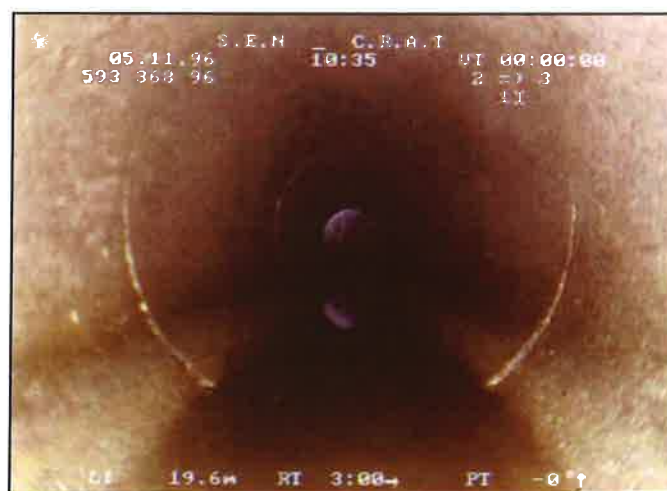
Figure 24 b

- Tuyaux de grande longueur et de petit diamètre en béton armé ou non et fibres ciment.

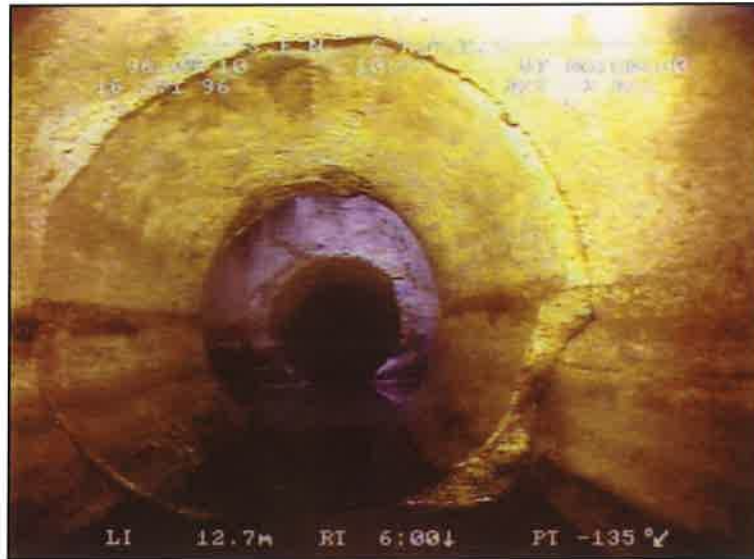
Figure 25 a

- Rupture d'une canalisation perpendiculairement à son axe longitudinal, avec une ouverture des lèvres.
- Un rejet, c'est-à-dire un déplacement latéral ou longitudinal (rare), peut être associé.

- Se présente comme une coupe de l'ouvrage, perpendiculairement à son axe longitudinal.
- Les lèvres de la fissure ouverte sont écartées.
- Affecte toute la section d'un tuyau même si elle n'est que partiellement visible.
- Le rejet se caractérise par une ouverture associée à un déplacement latéral ou longitudinal des lèvres de la fissure,

- Rupture par cisaillement et/ou par flexion de la canalisation sous l'effet de contraintes ponctuelles importantes dues à des surcharges dynamiques et/ou statiques, verticales ou latérales.
- La structure de l'ouvrage est affectée.

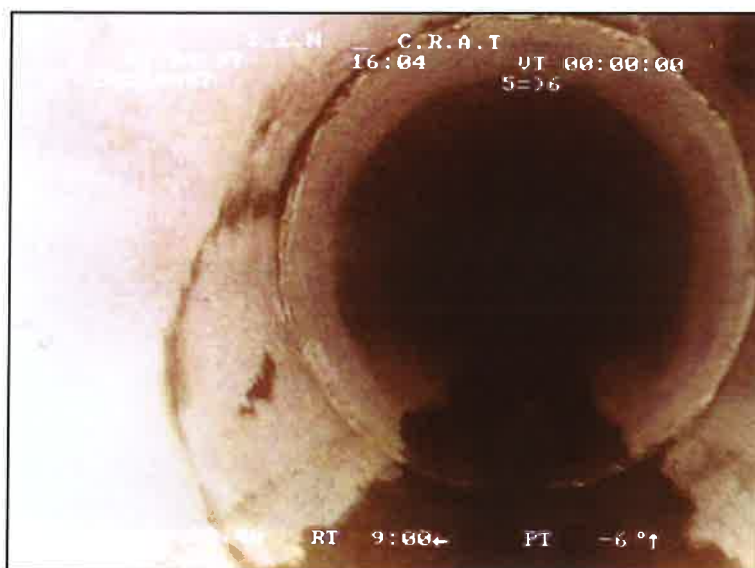
Figure 26 a

Rupture d'une canalisation selon une direction oblique par rapport à son axe longitudinal sans ouverture des lèvres.

- Se caractérise souvent par l'association d'une fissure transversale plus ou moins inclinée pouvant se prolonger par une fissure longitudinale.
- Peut affecter toute la longueur d'un tuyau ou d'un ouvrage.
- Absence d'ouverture des lèvres de la fissure.

- Rupture par cisaillement et par flexion de la canalisation aggravée sous l'effet de contraintes dues à des surcharges dynamiques et/ou statiques, verticales ou latérales,
- La structure de l'ouvrage est affectée.

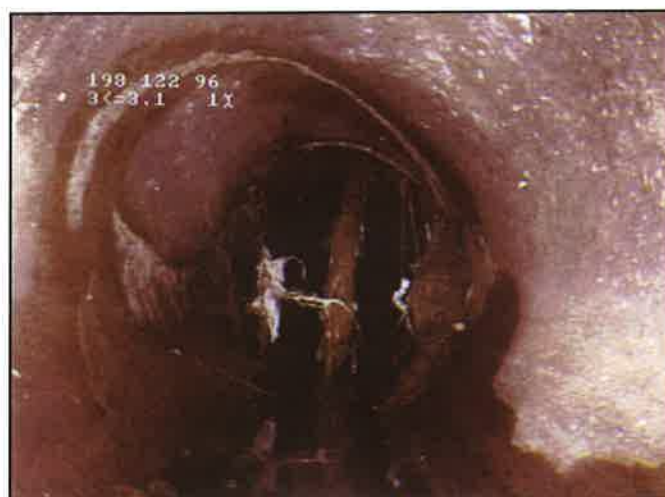
Figure 27 a

- Rupture d'une canalisation selon une direction oblique par rapport à son axe longitudinal avec une ouverture des lèvres.
- Un rejet, c'est-à-dire un déplacement latéral ou longitudinal (rare), peut être associé.

- Se caractérise souvent par l'association d'une fissure transversale plus ou moins inclinée pouvant se prolonger par une fissure longitudinale.
- Les lèvres de la fissure ouverte sont écartées.
- Affecte généralement toute la longueur d'un tuyau ou d'un ouvrage.
- Le rejet se caractérise par une ouverture associée à un déplacement latéral ou longitudinal des lèvres de la fissure.

- Rupture par cisaillement et par flexion de la canalisation aggravée sous l'effet de contraintes importantes dues à des surcharges dynamiques et/ou statiques, verticales ou latérales.
- La structure de l'ouvrage est affectée.
- Le rejet apparaît avant la phase ultime de la rupture (effondrement).

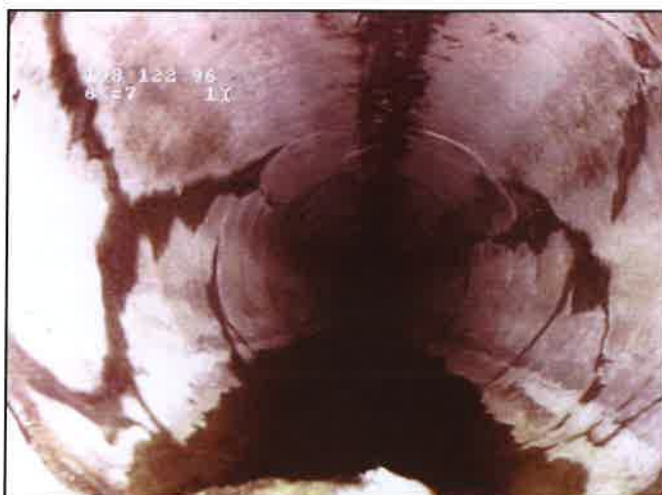
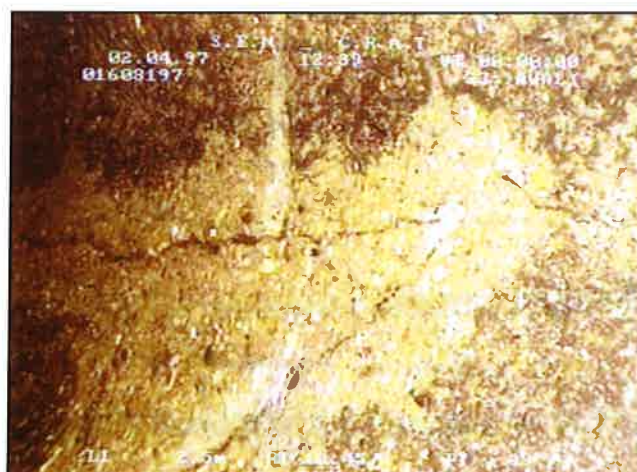
Figure 28 a

## Fissures multiples fermées

Béton armé et non armé, PVC, grès vernissé.

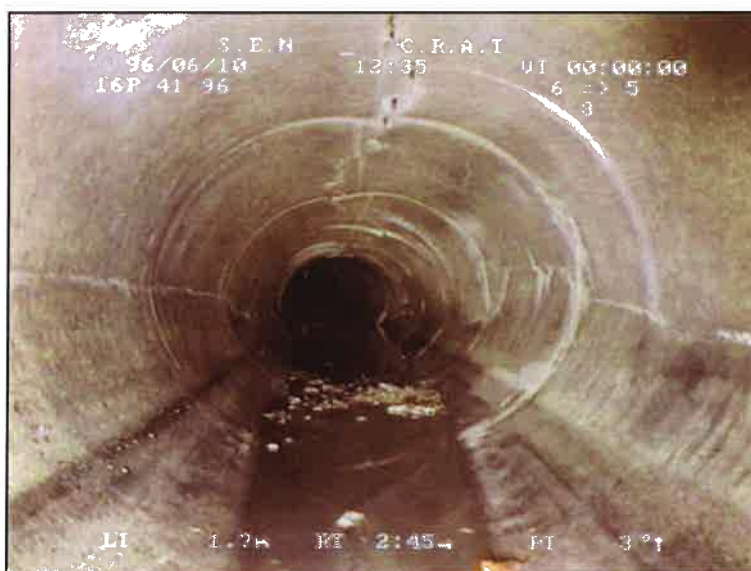
Figure 29 a

# Fissures multiples ouvertes (cassures) avec ou sans rejet

Béton armé et non armé, PVC, grès vernissé.

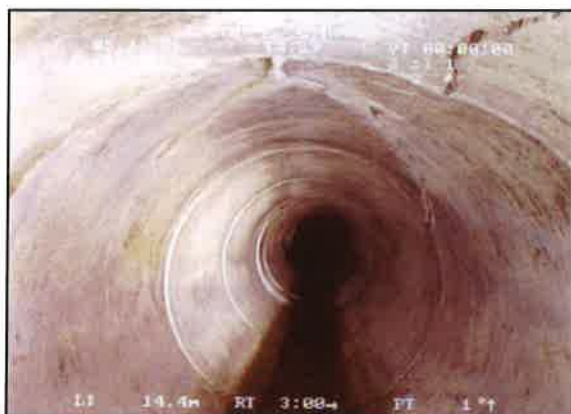
Figure 29 b

- Association de fissures transversales, biaises, plus ou moins inclinées, et longitudinales partant dans tous les sens.
- Les lèvres de certaines fissures ouvertes sont écartées.
- Affectent généralement toute la longueur d'un tuyau.
- Le rejet se caractérise par une ouverture associée à un déplacement latéral ou longitudinal des lèvres de la fissure.

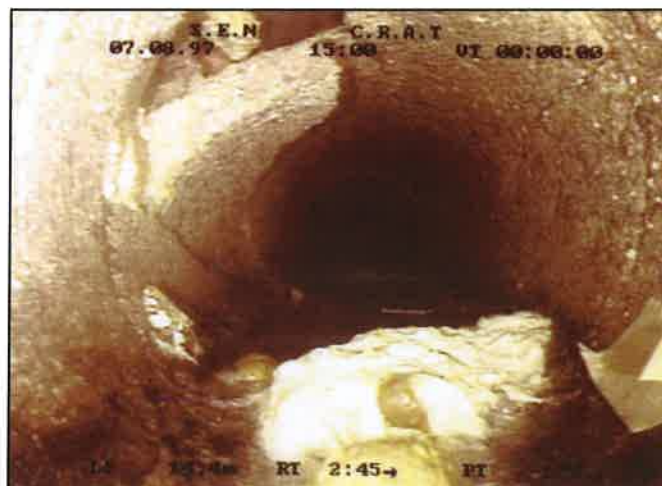
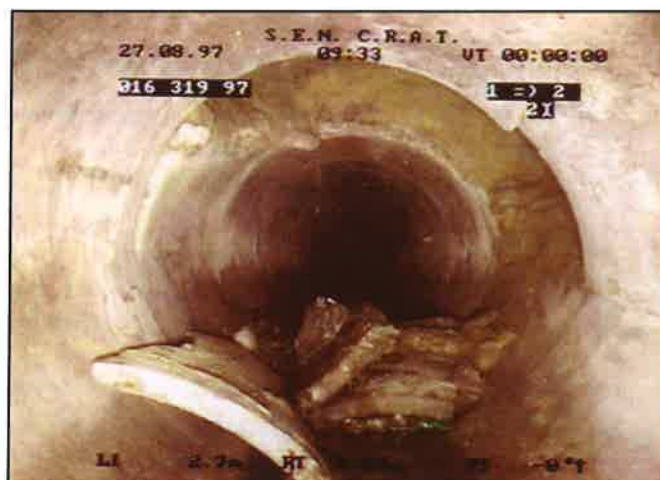
Figure 30a

## Déformation. Effondrement partiel

Tous matériaux en particulier en béton non armé et en grès.

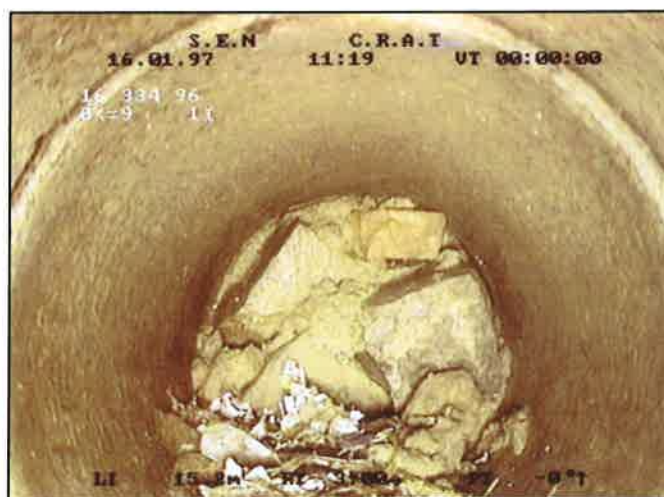
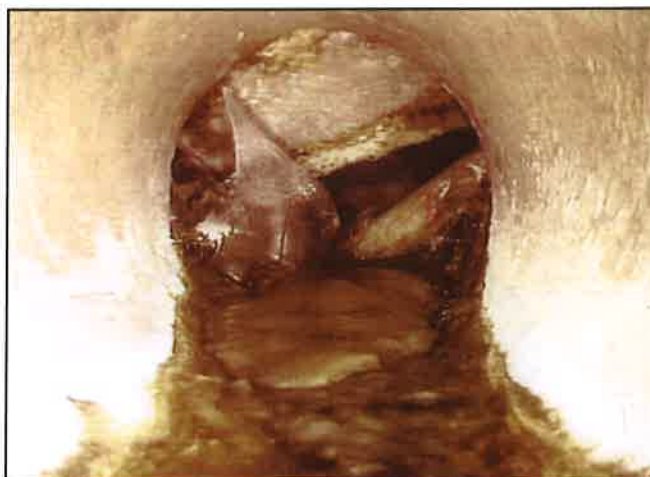
Figure 31a

## Déformation. Effondrement total

Tous matériaux et notamment en béton non armé et en grès.

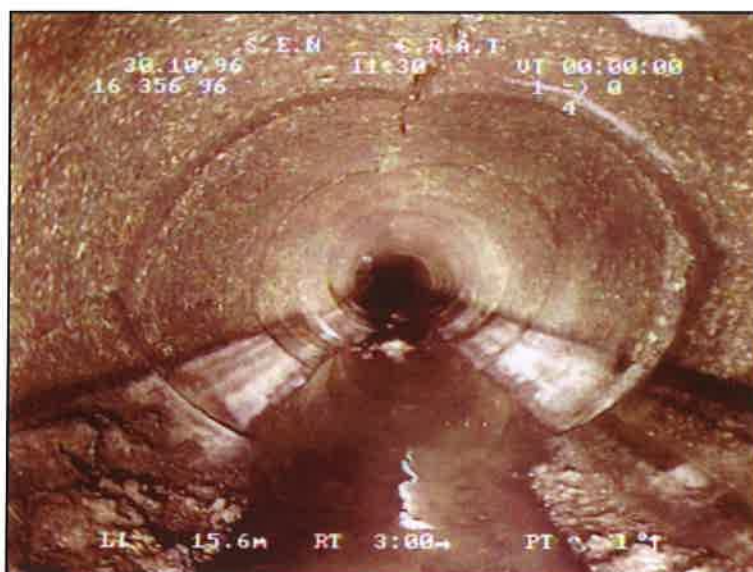
Figure 32 a

# Déformation. Écrasement vertical ou latéral

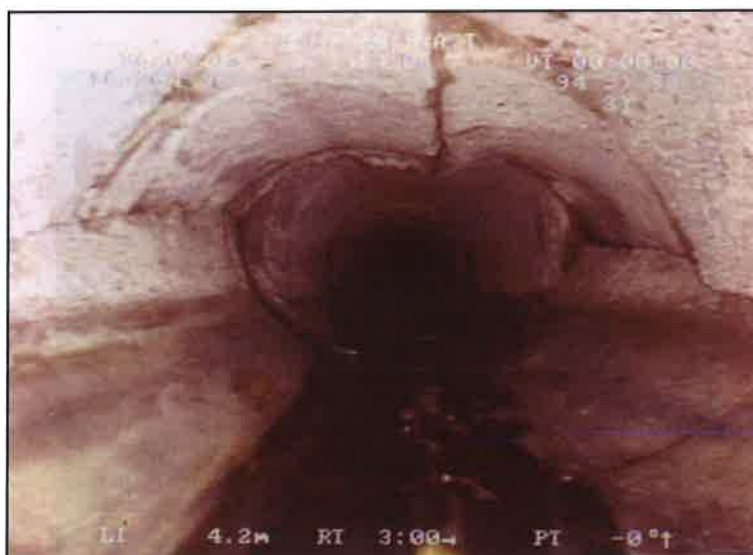
Figure 33 a

## Affaissement de voûte

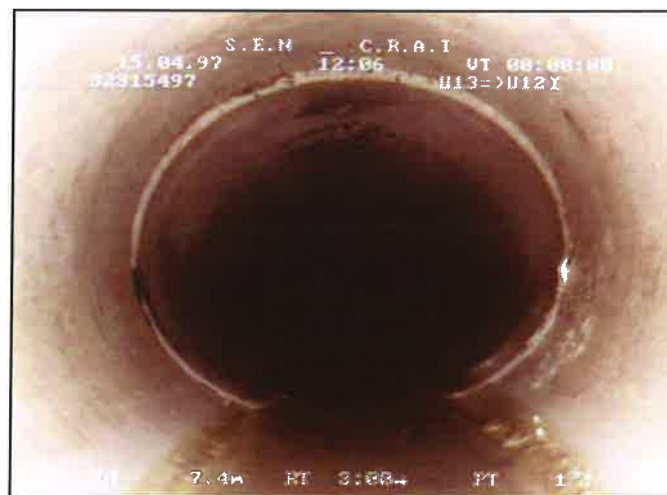
Figure 34 b

Uniquement les matériaux non rigides.

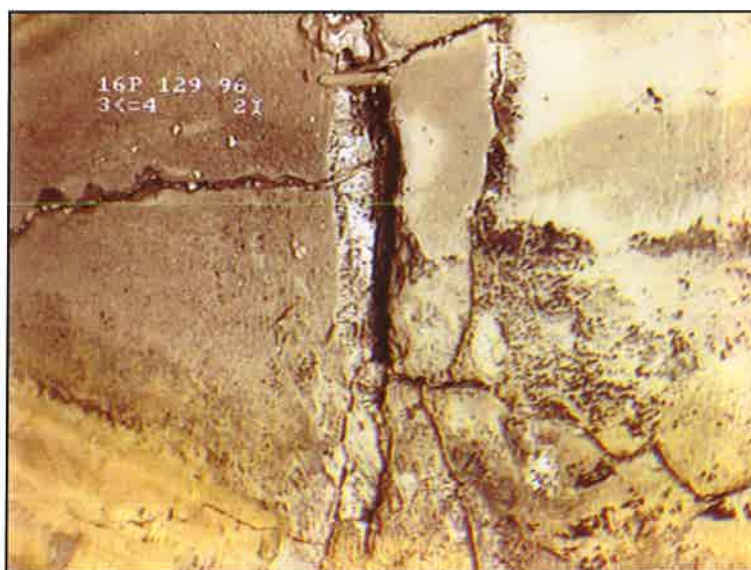
Figure 35 a

# Déformation. Éclatement

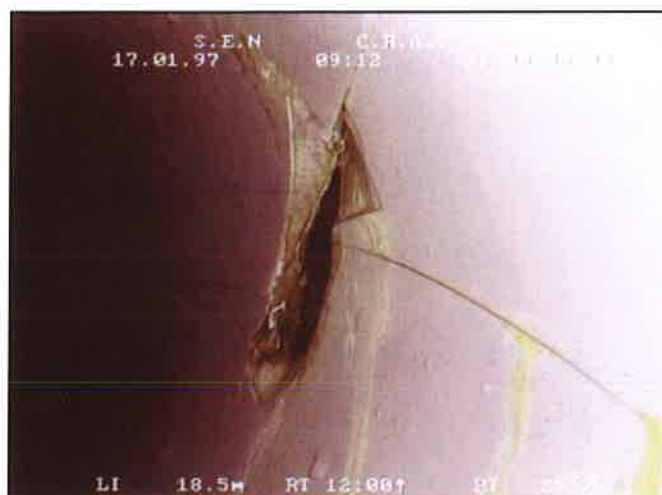
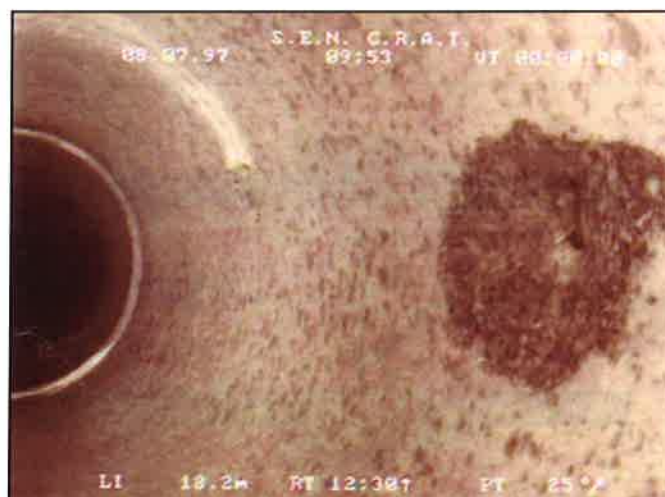
Figure 36 a

## Déformation. Perforation

Tous matériaux.

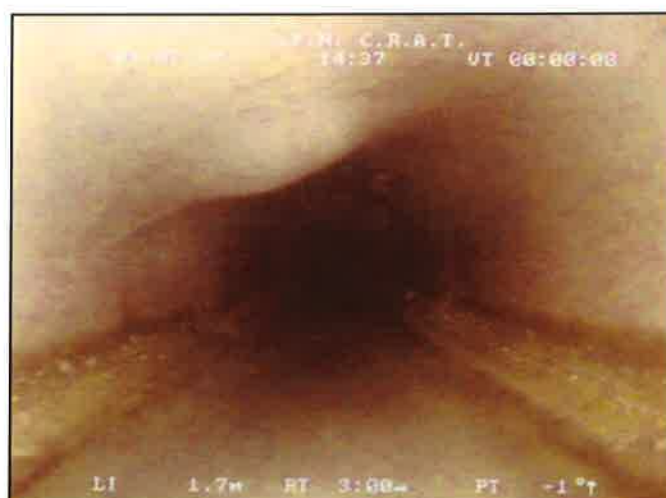
Figure 37 b

# Déformation. Poinçonnement

Matériaux plastiques et fibre ciment.

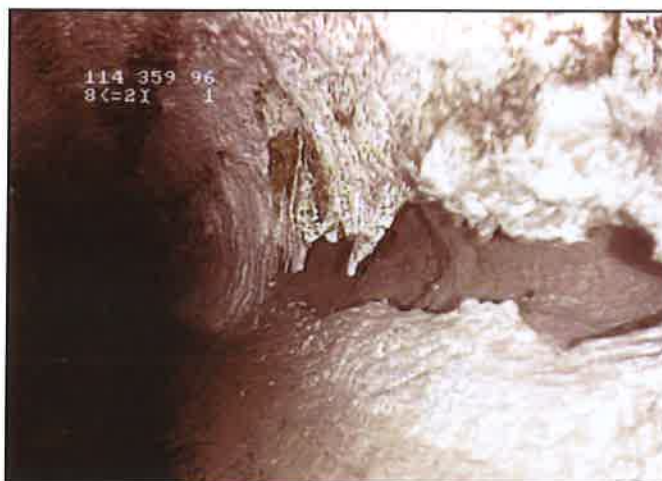
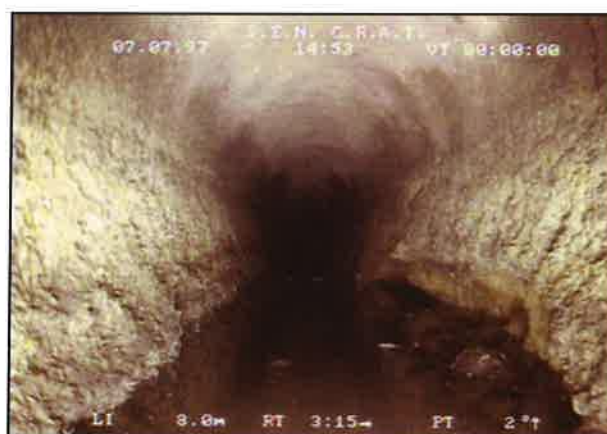
Figure 38 a

# Intrados. Corrosion partielle

Tous les matériaux à base de ciment (béton, fibre ciment) ou revêtus de ciment (fonte).

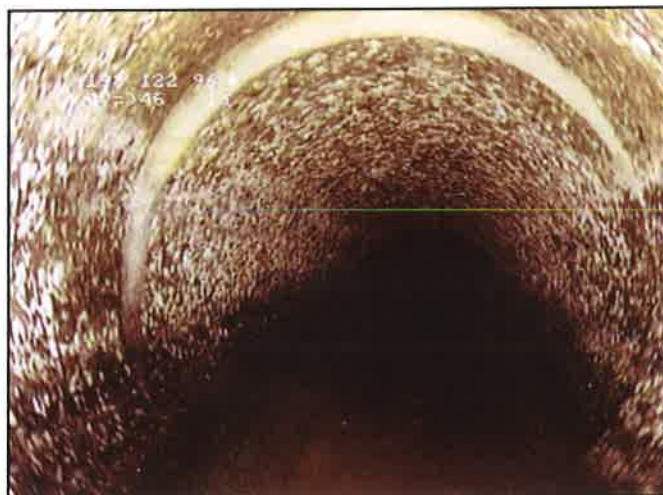
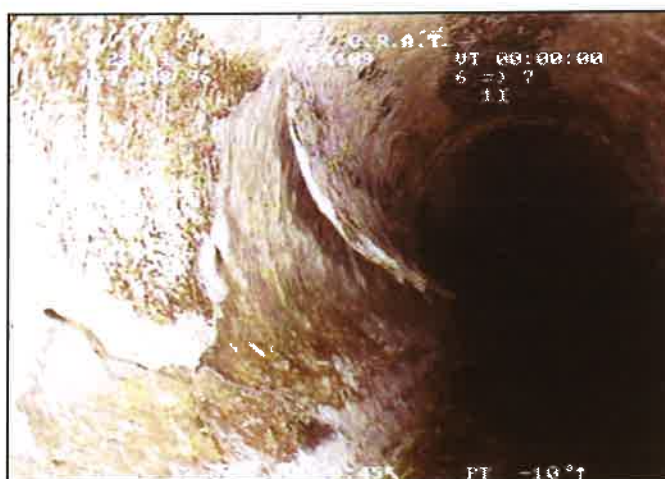
Figure 39 a

# Intrados. Corrosion totale

Tous les matériaux à base de ciment (béton, fibre ciment), ou revêtus de ciment (fonte).

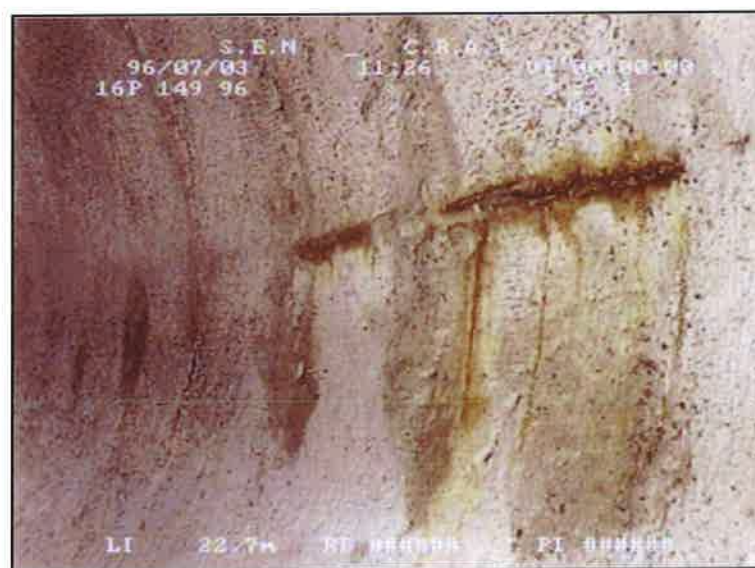
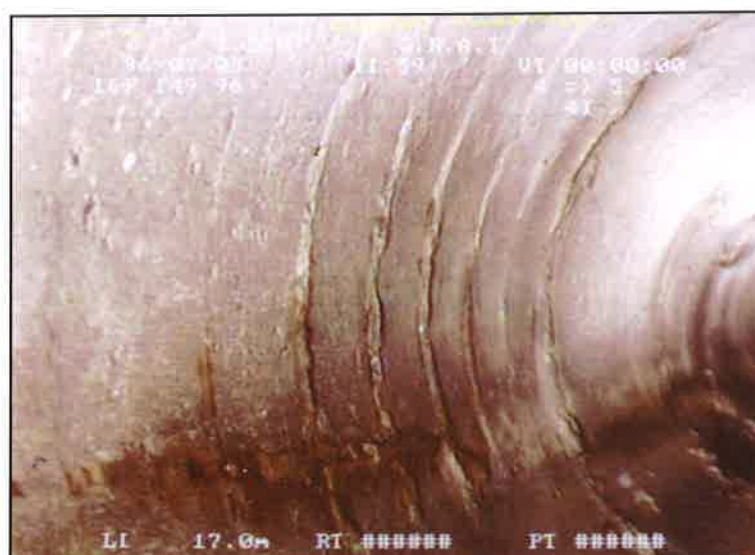
Figure 41 a

# Intrados. Armatures visibles

- Exécution : tranchée et pose
- Environnement
- Matériaux affectés  
Béton armé.

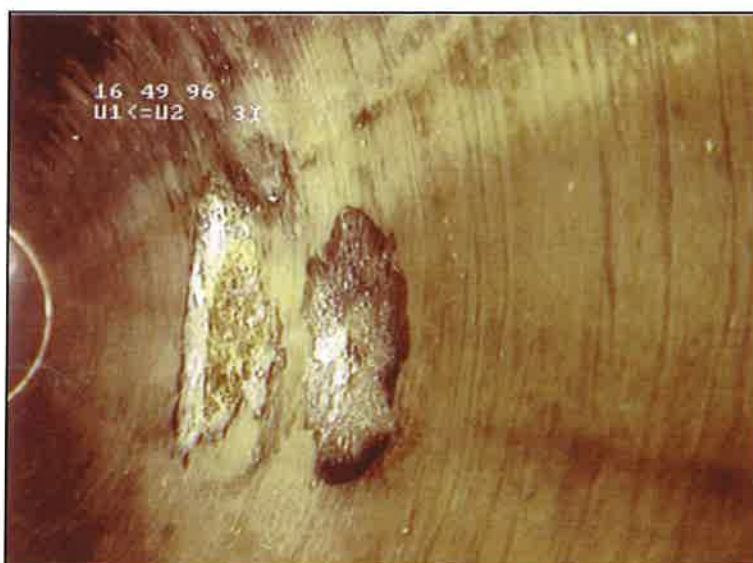
Figure 42a

## Intrados. Dégradation du revêtement

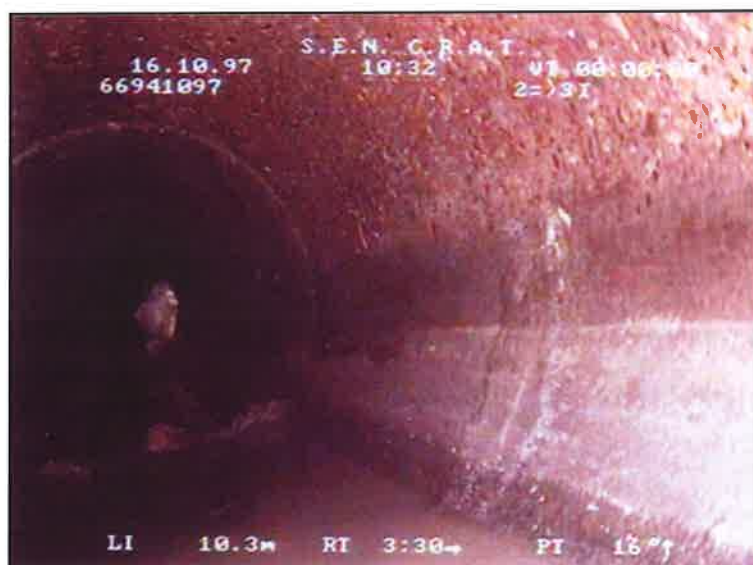
Figure 43 a

Localement, la surface de l'intrados ne se présente pas comme sur le reste de la canalisation, sans que l'on puisse noter un défaut structurel ou fonctionnel.

Défaut de fabrication.
