# LES OUVRAGES D'ASSAINISSEMENT NON VISITABLES

## Fiches pathognomoniques

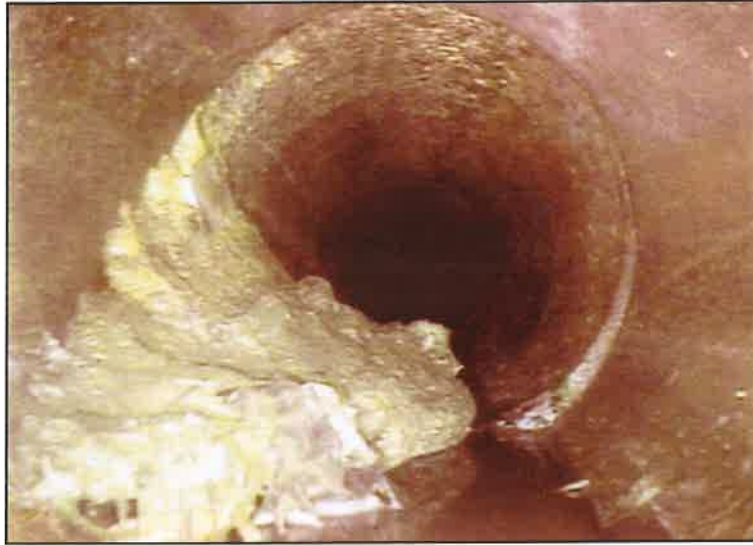
Figure 45 a

- Déversement de matériaux dans des regards de visite, des branchements ou des avaloirs.
- Pénétration de coulis d'injection à partir de fissures et de joints défectueux.

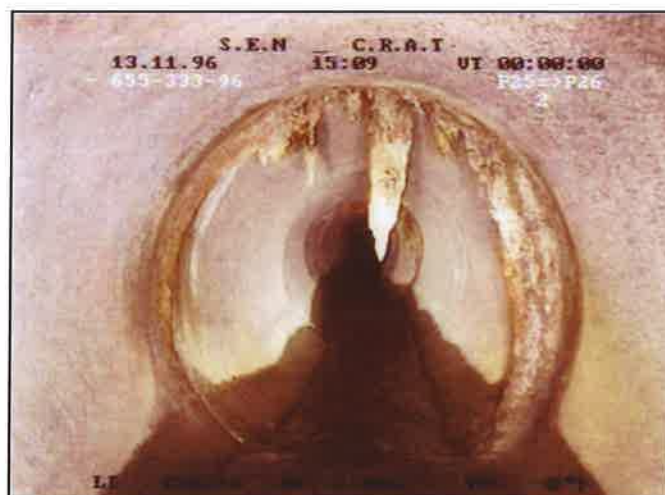
Figure 47 a

Cristallisation sous forme de carbonates de diverses compositions ( $\text{Ca}^{++}$ ,  $\text{K}^{+}$ ,  $\text{Mg}^{++}$ ...) le plus fréquemment rencontrée au niveau d'une infiltration.

Accumulation localisée par formation de stalactites (pouvant aller jusqu'à des draperies) au droit d'une infiltration.

Précipitations des sels minéraux contenus dans les eaux d'infiltration consécutives à une variation de température et de pression. Ceci entraîne des accumulations de dépôts aux points d'infiltration (ex. carbonates).

- Mauvaise exécution lors de la pose.  
- Défaut de fabrication.

- Présence de nappe ou d'eau d'infiltration.  
- Nappe dont le niveau est supérieur à celui de l'ouvrage.

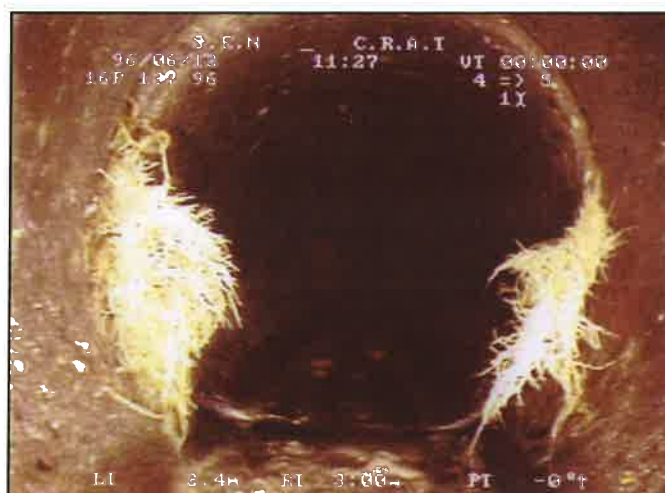
Figure 48 a

Intrusion de radicelles ou de racines au droit d'un défaut structurel (fissure, perforation), d'un joint, d'un branchement...

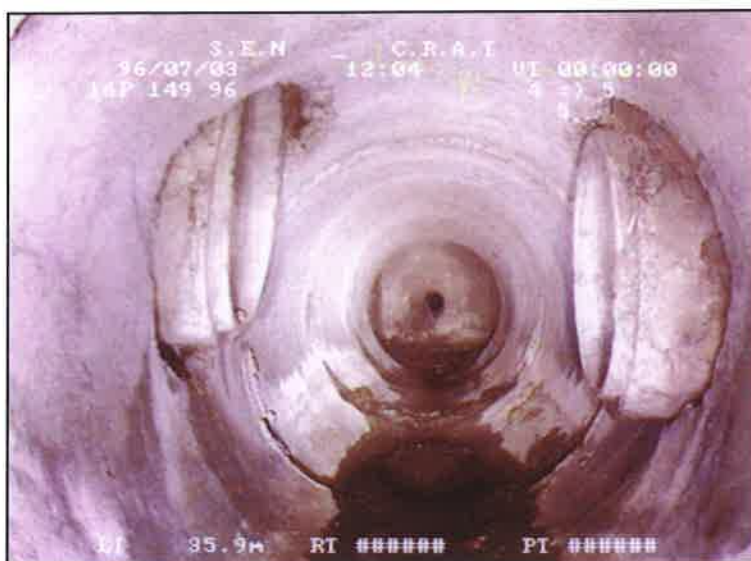
Figure 49 a

- Modification du régime hydraulique.
- Infiltrations, exfiltrations.
- Accumulation de matériaux divers.

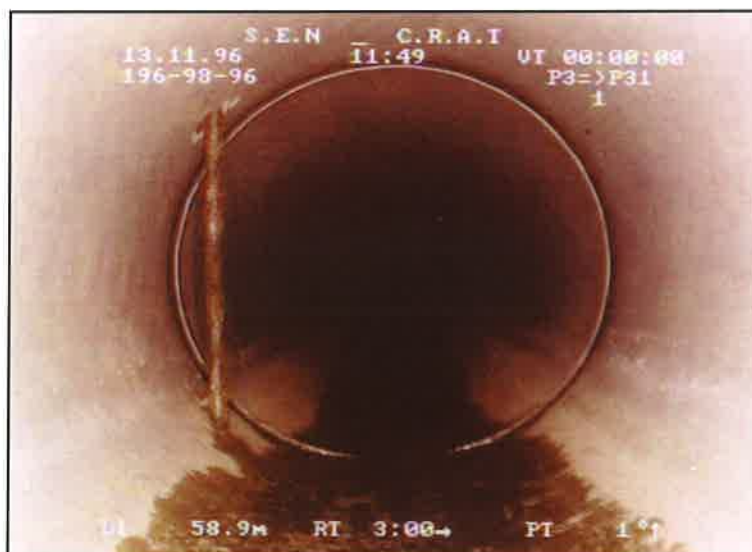
Figure 50 a

- Infiltrations, exfiltrations.

- Fissures.

Tous matériaux, les canalisations métalliques sont rarement affectées.

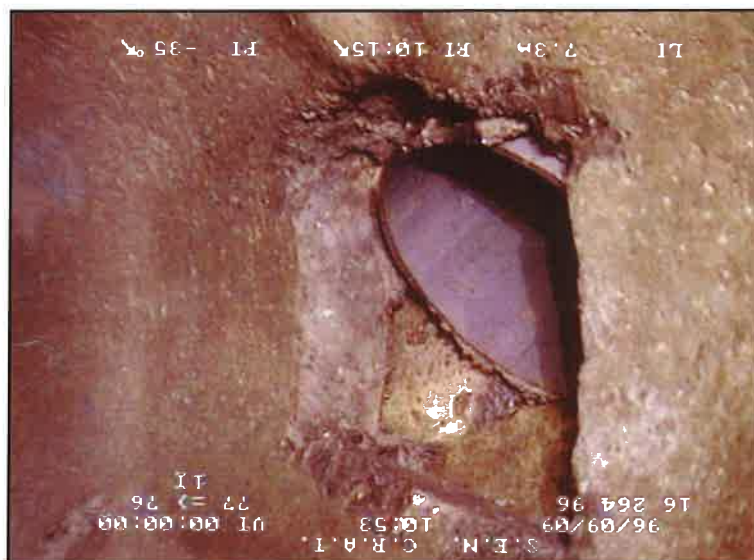
Figure 53 a

- Infiltrations, exfiltrations.
- Pénétration de matériaux.

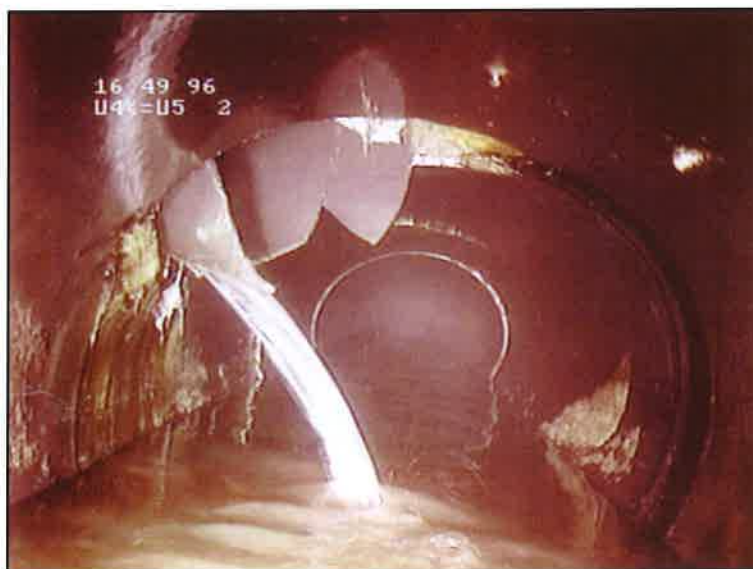
Figure 55 a

- Infiltrations, exfiltrations.
- Fissures, éclats.

- **Exécution : tranchée et pose**
  - Défaut d'exécution.
  - Percement sans utilisation de carotteuse.
- **Environnement**
- **Matériaux affectés**
  - Tous matériaux.

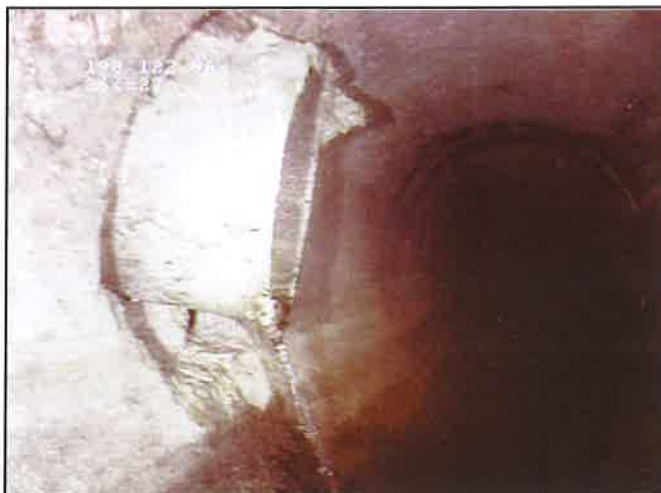
Figure 56 a

Défaut d'exécution fréquent lors du raccordement d'un piquage direct. Cette technique ne permet pas le calfeutrage et la remise en forme de l'intrados de la canalisation principale.

- Infiltrations, exfiltrations.
- Percement mal découpé.
- Pénétration de matériaux.

- Défaut d'exécution.
- Percement sans utilisation de carotteuse.

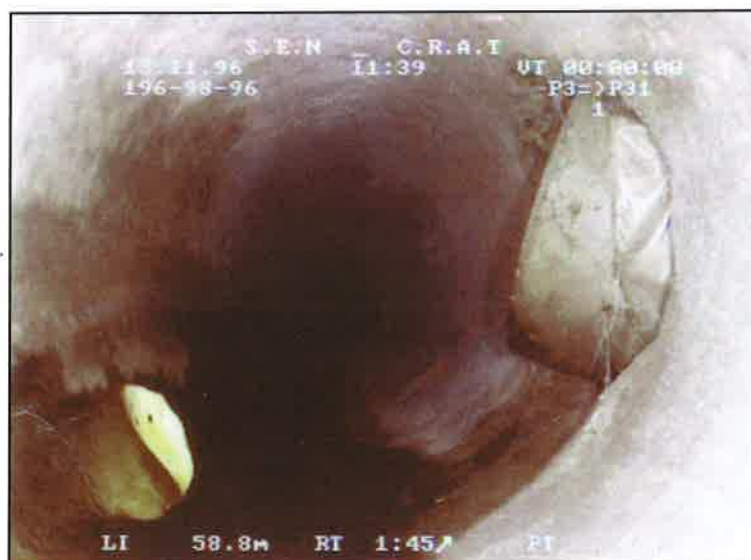
Figure 57 a

Défaut d'orientation du branchement lors de l'exécution.

Défaut d'exécution.
